# Tilstandsrapport

Boligbygg med flere boenheter

Bekkedroga 22, 1920 SØRUMSAND

Befaringsdato: 19.06.2024

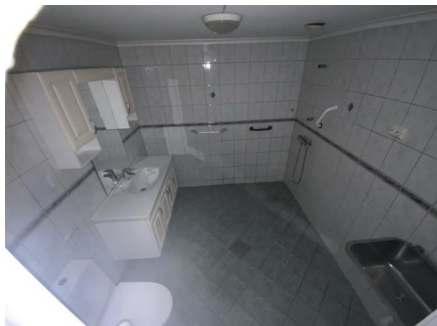
Aktuell byggeforskrift er tekniske forskrifter i perioden 1997-2010. Dokumentasjon: ingen dokumentasjon.

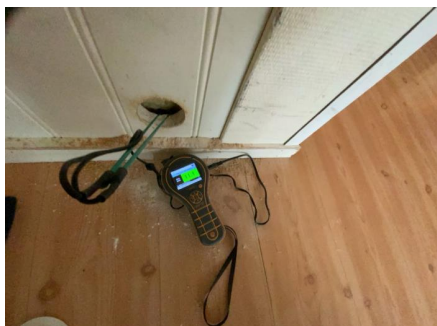
### TG 1 Tilliggende konstruksjoner våtrom

Hulltaking er foretatt uten å påvise unormale forhold.

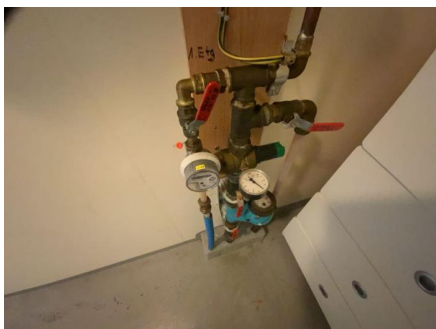
- I forbindelse med oppgradering av våtrom vil det være naturlig med utskiftning av rør.
- Tidspunkt for utskiftning av vannledninger nærmer seg.

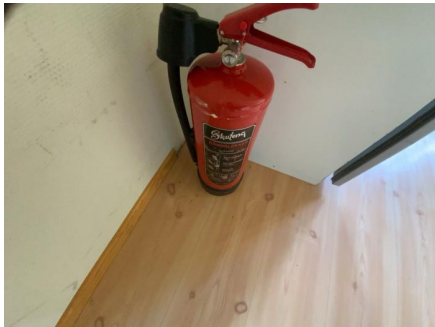
2. Er det skader på brannslukkingsutstyr eller er apparatet eldre enn 10 år?  
**Ja brannslukkingsutstyr er eldre enn 10 år.**
3. Er det mangler på røykvarsler i boligen iht. forskriftskrav på søknadstidspunktet, men minst Byggeforskrift 1985?  
**Ja**
4. Er det skader på røykvarslere?  
**Nei**
