Tilstandsrapport

Enebolig

Nystuvegen 24A , 2316 HAMAR

Befaringsdato: 15.04.2026

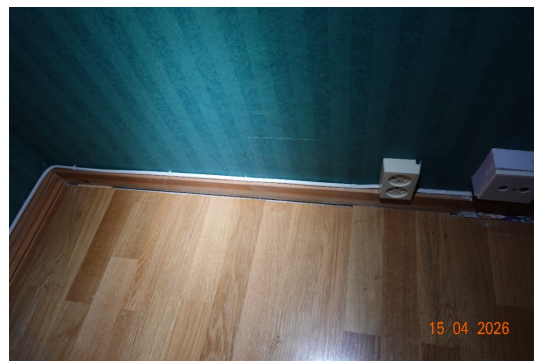
Glipper i overgang mellom gulv og gulvlister samt i laminatgulvet bør utbedres.

Dersom tiltak ikke gjennomføres, kan det oppstå økt slitasje.

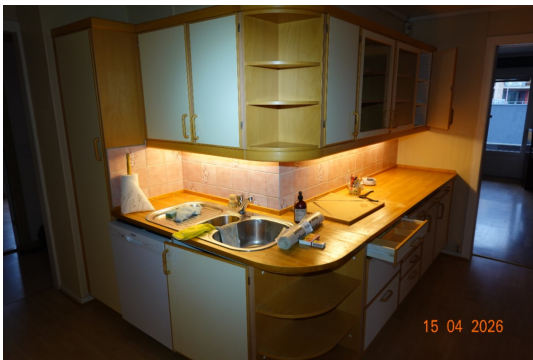
1. ETASJE > KJØKKEN

- Det er ikke behov for utbedringstiltak siden anlegget fungerer i dag, men ut ifra alder kan skader plutselig oppstå på eldre anlegg.
- Andre tiltak:

Irr på rør bør undersøkes nærmere og eventuelt utbedres for å forhindre lekkasjer.
