# Tilstandsrapport

Enebolig

Svenevigsveien 54, 4580 LYNGDAL

Befaringsdato: 17.06.2025

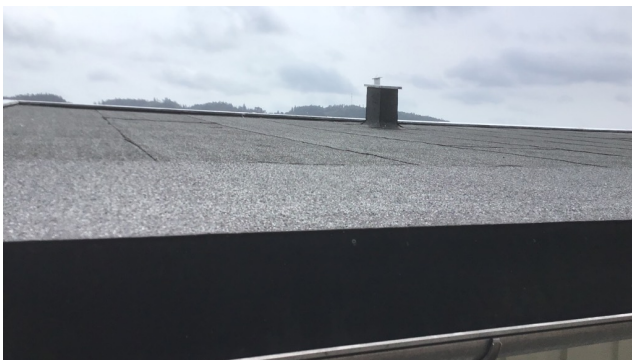
Pulttak med sveise papp med vindskier og vannbord i tre. Siden taket (takkonstruksjon, takteking og skorstein) kun er observert fra takfot, er vurderingen begrenset av dette. Det er ikke sikkerhetsmessig forsvarlig å bevege seg ut på taket. Selv om det ikke er avdekket skader under befaringen, betyr ikke dette at det ikke foreligger skader som en besiktigelse på taket kan avdekke. Vær oppmerksom på denne risikoen. En undersøkelse på taket kan utføres av en fagperson under tilstrekkelige sikkerhetsforhold.

- Det er avvik:

Overvåk tilstanden jevnlig. For å få tilstandsgrad 0 eller 1 må tekingen skiftes ut, men tidspunktet for når dette er nødvendig er vanskelig å si noe om.

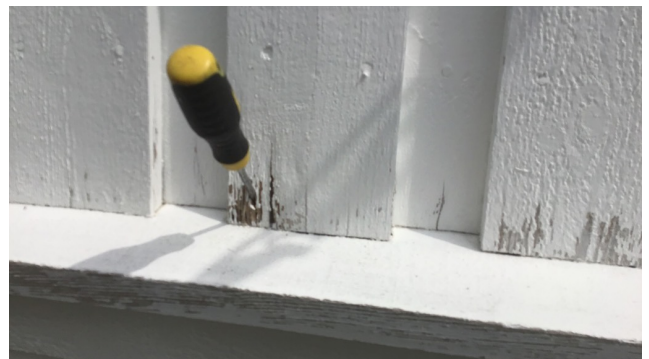
Det er påvist råteskader i enkelte kledningens bord.

Ytterligere undersøkelse og utskiftinger av råteskadete bord må påregnes.

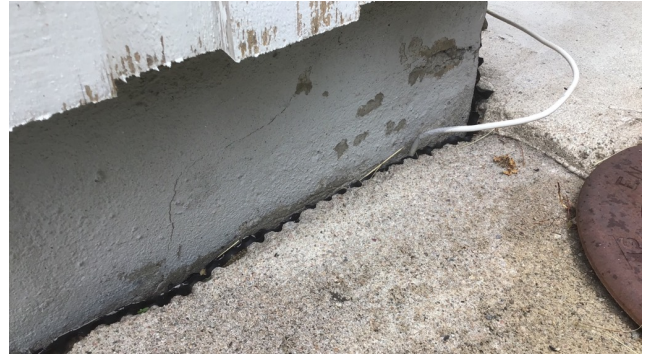
-Grunnmursplast langs grunnmur mangler klemlist i topp som skal forhindre fukt å komme inn langs grunnmur

- Overvåk tilstanden jevnlig. For å få tilstandsgrad 0 eller 1 må dreneringen skiftes ut, men tidspunktet for når dette er nødvendig er vanskelig å si noe om. Bruken av underetg/kjeller vil og være avgjørende.
- Det må monteres klemlist i topp grunnmursplast
