Svenevigsveien 54, 4580 LYNGDAL

**Unik strandeendom på Svene-  
vik -  
sentralt i Lyngdal \*Strandlinje,  
brygge og sjøliv like utenfor døren.  
Utleiemulighet. Ingen boplikt.**

| Tilstandsrapport ..... | 48 |

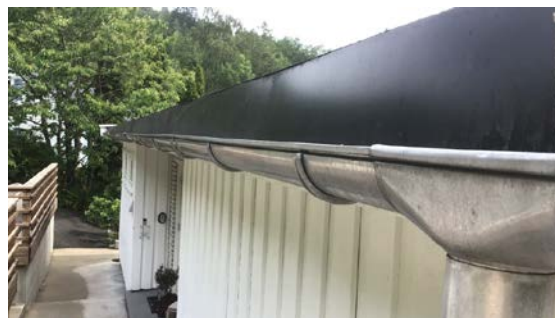
### Nedløp og beslag

Takrenner av aluminiums renner og nedløp.  
Pipe helbeslått over tak med bunnbeslag  
Tetthet og fallforhold på takrenner er ikke vurdert.

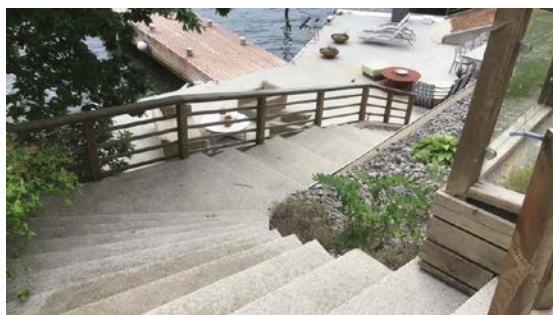
## TG 2 Utvendige trapper

Betong trapper med spile rekkverk

- Åpninger i rekkverk må endres for å tilfredsstille krav på byggemeldingstidspunktet.

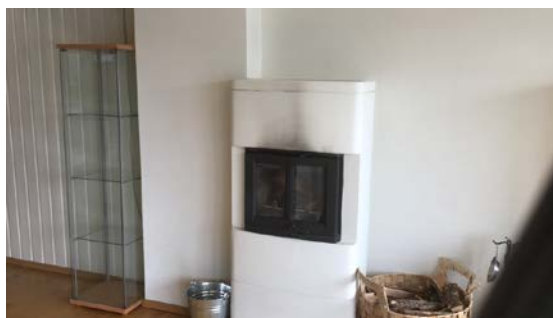
Ved inspeksjon av utvendige overflater på pipe og brannmur, ble det ikke registrert sprekker eller riss av betydning.

For teknisk tilstandsanalyse av pipe og ildsted, henvises det til lokalt brann- og feiervesen

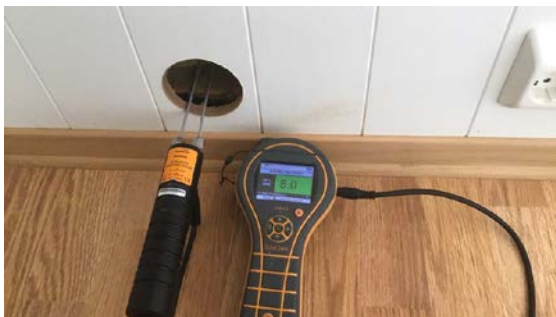
Hulltaking utført i soverom bak dusj.

Ikke påvist unormale fuktverdier på kontrollert område. 8 vektprosent

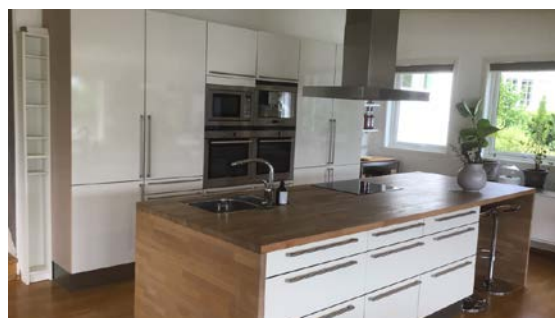
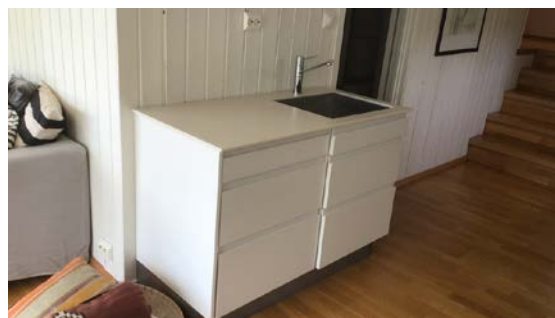
Det er montert kjøkken skap med vask i kjellerstue med slette skaper og laminert benkeplate

Kjøkken skap i kjellerstue

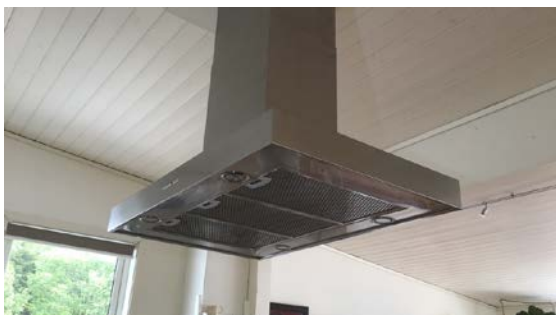
Det ble ikke registrert komfyrvakt under ventilatoren.

Dette var ikke et krav på oppføringstidspunktet, men anbefales montert.

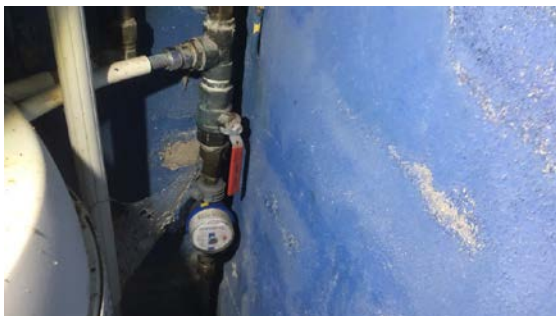
### 1 TG 2 Vannledninger

- Det er ikke behov for utbedringstiltak siden anlegget fungerer i dag, men ut ifra alder kan skader plutselig oppstå på eldre anlegg.

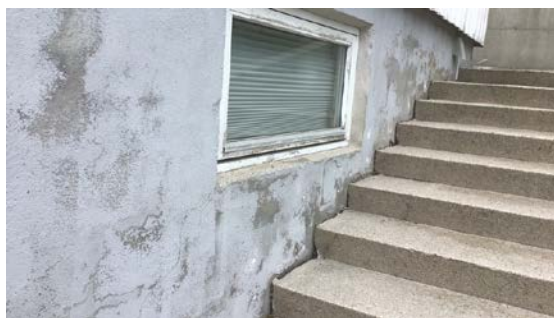
Murt grunnmur. Mindre stedvis riss i pussflate, men ingen vesentlige sprekker observert som tilsier svikt. Normalt oppsyn og vedlikehold.

- Grunnmuren har sprekkdannelser.

Det må gjennomføres ytterligere undersøkelser

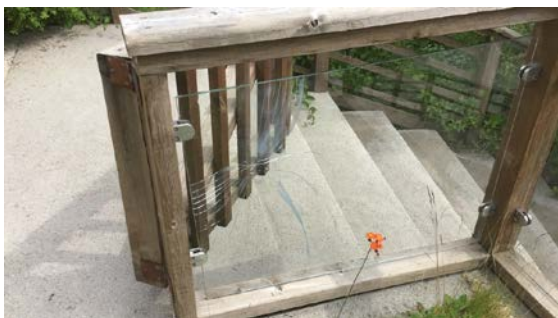
## TG 3 Forstøtningsmurer

Forstøtningsmurer i betong flere plasser på eiendommen  
Det er anlagt glassrekkverk og spillerekkverk på enkelte forstøtningsmurer

Knekt glassplate

Kostnadsestimat: 10 000 - 50 000
