# Tilstandsrapport

Enebolig

Tiurvegen 21, 1929 AULI

# gnr. 201, bnr. 535

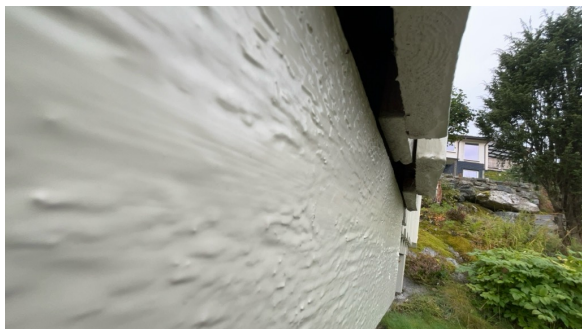
## TG IU Takkonstruksjon/Loft

Eldre konstruksjon, ved åpning av konstruksjoner kan det avdekkes ytterligere avvik. Det kan ikke utelukkes skjulte fuktproblematikk.

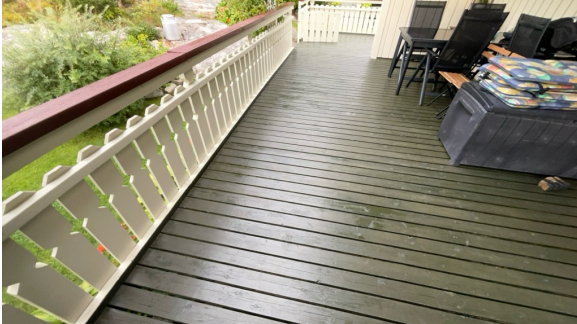
## TG 1 Utvendige trapper

Avvikene gir grunn til å overvåke forholdet nøye for å unngå større skade eller følgeskader. Utbedringer må påregnes pga. sikkerhet, person skader kan oppstå.

- Rekkverk må monteres for å lukke avviket.

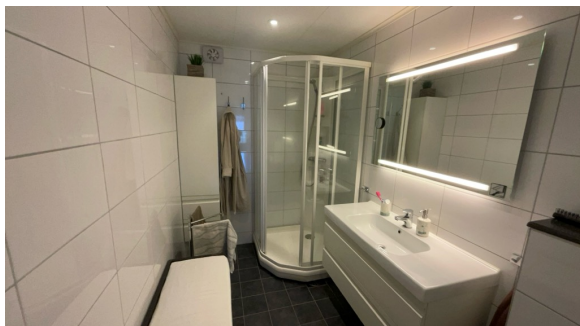
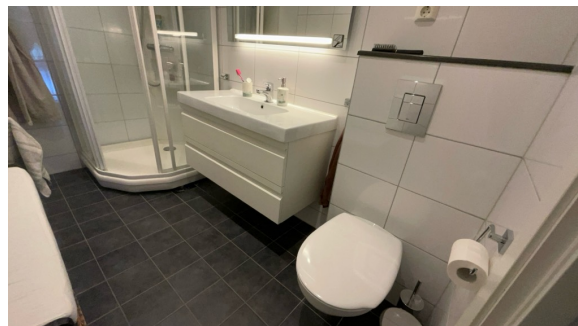
## 1 ETASJE > BAD

Eldre membraner kan med årene bli svekket og mindre motstandsdyktige mot fukt. For å forebygge risiko for vannskader og sikre lang levetid på bygningsdeler og konstruksjoner, vil det være fornuftig å vurdere tiltak. Dusjkabinett begrenser direkte vannsøl/vann-belastning på vegger og gulv.
