Tiurvegen 21, 1929 AULI

**Meget velholdt og innholdsrik  
enebolig over 3 plan i  
barnevennlig boområde.  
Dobbelgarasje og stor terrasse**

| Tilstandsrapport ..... | 45 |

Befaringsdato: 29.08.2025

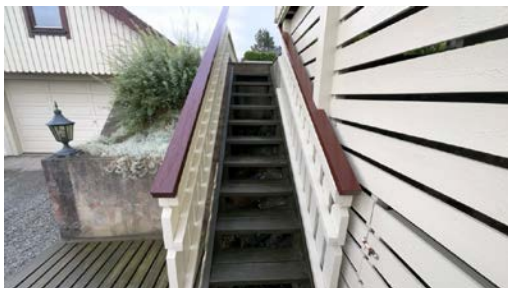
## TG 3 Utvendige trapper - 2

Avvik: Det er ikke montert rekkverk. Det mangler håndløper/rekkverk.

Plassbygget tretrapp.

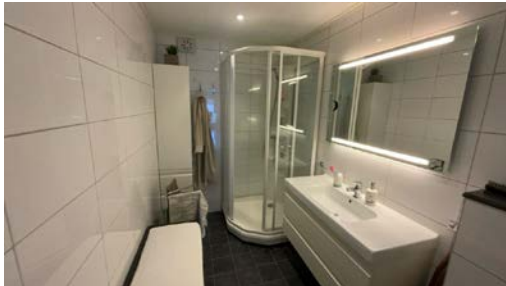
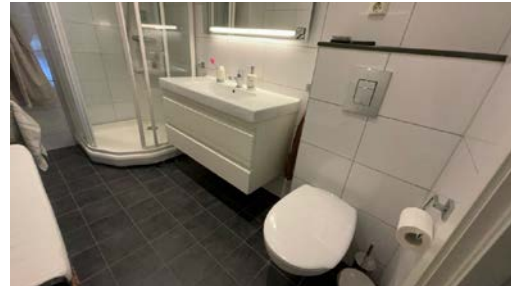
## 1 ETASJE > BAD

### 1 TG 1 Overflater vegger og himling

- Til tross for avviket i fall/høydeforskjell til sluk, vil gulvet fortsatt kunne lede vann mot sluket, men med redusert effektivitet. Dette kan potensielt øke risikoen for vannansamling i enkelte områder av badet.
- Det må foretas utbedring av fallforhold.

Oppussing/rehabiliteringer må påregnes for å lukke avviket. Fare for at vann ikke renner tilstrekkelig til sluk ved vannutstrømning på gulvflaten, det er risiko for at vann kan trekke ut til tilstøtende rom og påføre fuktskader, en oppbygging/oppkant ved terskel kan være med på å begrense dette.

Ikke synlig membran i sluk. Eldre våtrom, tilfredsstillende ikke dagens krav og bruk. Kan oppstå fuktskader.

Eldre membraner kan med årene bli svekket og mindre motstandsdyktige mot fukt. For å forebygge risiko for vannskader og sikre lang levetid på bygningsdeler og konstruksjoner, vil det være fornuftig å vurdere tiltak. Dusjkabinett begrenser direkte vannsøl/vann-belastning på vegger og gulv.

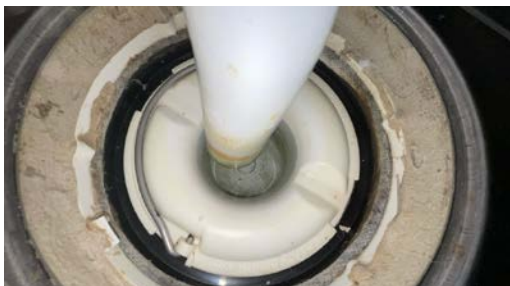
## 1 ETASJE > BAD

### 1 TG 1 Sanitærutstyr og innredning

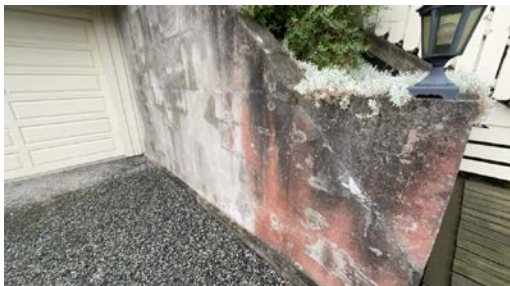
## TG 0 Terrenghorhold

Skrånet tomt, opparbeidet rundt boligen.
