# TILSTANDSRAPPORT

Svaneviksveien 31 C

5063 BERGEN

02.03.2026

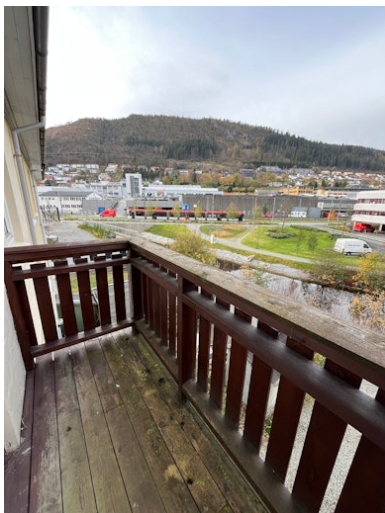
**Bilde**

Det er ikke registrert skader eller forhold med behov for tiltak utover normalt vedlikehold.

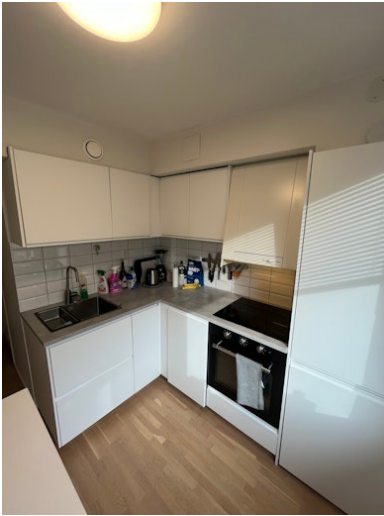
## Bilde

Det er etablert både komfyrvakt over stekesonen og lekkasjevakt under skrog med vanninstallasjoner.

Ved stikkprøvekontroll med fuktindikator på erfaringsmessig utsatte steder ble det ikke registrert negative fuktindikasjoner. Kjøkkenet vurderes å være i bruksmessig god stand med normal bruksslitasje.

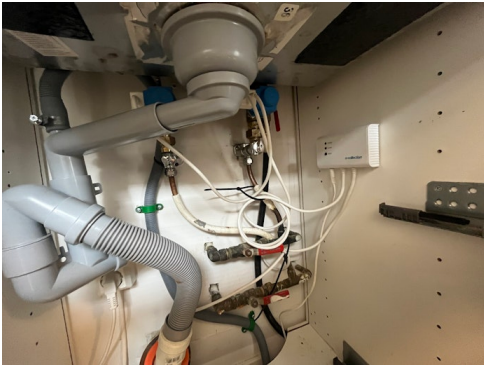
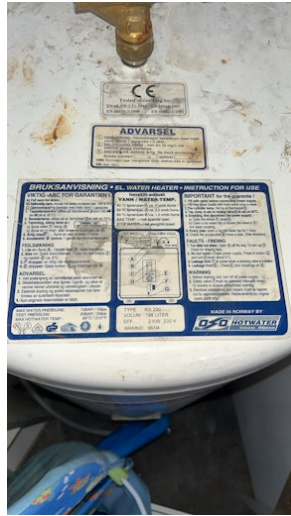
## Bilde

Forventet levetid på rørinstallasjon er 30-50 år.

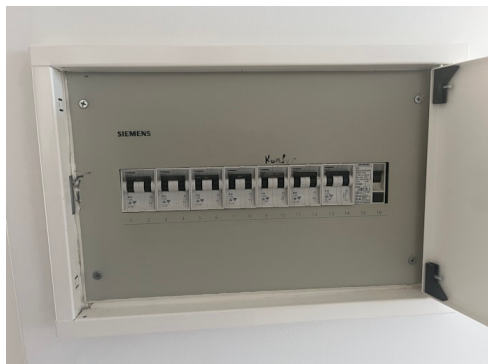
Det elektriske anlegget er ikke Tilstandsgrad-vurdert da undertegnede ikke innehar den faglige kompetansen for vurdering av dette i henhold FEK §9 (Forskrift om elektroforetak og kvalifikasjonskrav for arbeid knyttet til elektriske anlegg og elektrisk utstyr).

Det er likevel foretatt en enkel vurdering av anlegget basert på selgers informasjon og besiktelse av synlige deler i boligen. Undersøkelsen er basert på spørsmål og punkter fra forskriften Tryggere Bolighandel som ble vedtatt 01.01.2022.
