# Tilstandsrapport

Tomannsbolig

Hilleren 4B , 5310 HAUGLANDSHELLA

Befaringsdato: 06.01.2026

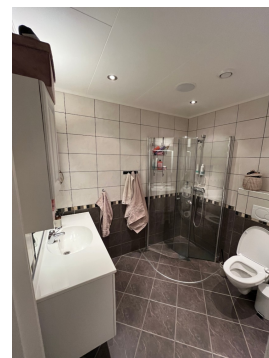
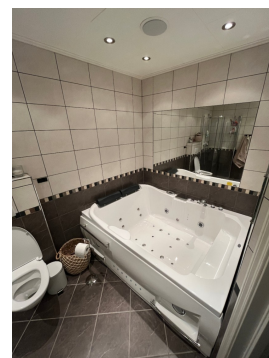
### UNDERETASJE > BAD - 7M2

Bad fra byggeår

Til tross for avviket i fall/høydeforskjell til sluk, vil gulvet fortsatt kunne lede vann mot sluket, men med redusert effektivitet.

- Det er ikke påvist tilfredsstillende løsning for å synliggjøre lekkasje fra innebygget sistene.

Uten dreneringsløsning/lekkasjesikring kan lekkasje på den innebygde sistene pågå over lang tid uten å bli oppdaget.

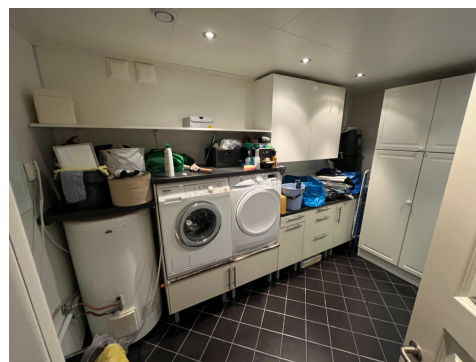
### UNDERETASJE > VASKEROM - 9.6M2

Vaskerom fra byggeår

Til tross for avviket i fall/høydeforskjell til sluk, vil gulvet fortsatt kunne lede vann mot sluket

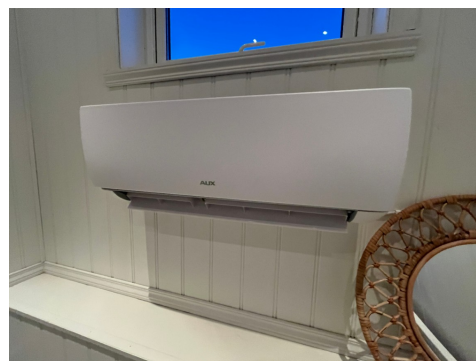
## TG 1 Elektrisk anlegg

Årstall: 2021

Det er foretatt en enkel vurdering av anlegget basert på selgers informasjon og besiktelse av synlige deler i boligen. Undersøkelsen er basert på spørsmål og punkter fra forskriften Tryggere Bolighandel som ble vedtatt 01.01.2022.
