# Tilstandsrapport

Enebolig

Hallgottøkra 7, 7870 GRONG

Befaringsdato: 17.02.2026

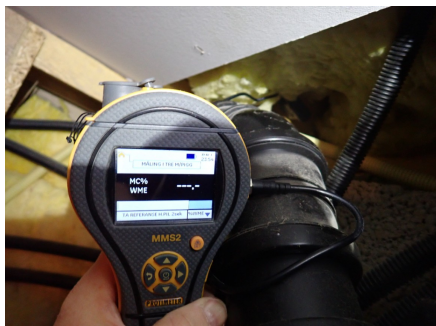
## SOKKEL > BAD

Fuktmålinger foretatt i åpent bjelkelag i bod i sokkel. Hulltaking ikke nødvendig.  
Ingen synlige avvik.
