Hallgottoøkra 7, 7870 GRONG

**Rønningen | Enebolig med 3  
soverom og 2 bad | Gangavstand  
til sentrum |**

Befaringsdato: 17.02.2026

Rapportdato: 23.02.2026

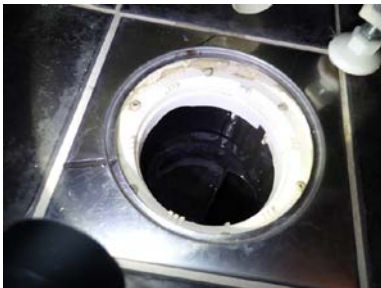
- Overvåk tilstanden jevnlig. For å få tilstandsgrad 0 eller 1 må tettesjiktet skiftes ut, men tidspunktet for når dette er nødvendig er vanskelig å si noe om.
- Det er viktig å merke seg at levetiden til en membran varierer basert på kvalitet, installasjon og bruk. Eldre membraner kan bli sprø og sprekke opp, noe som fører til at de mister sin vanntettende funksjon. Dette kan resultere i vannlekkasjer gjennom vegger og gulv og fuktskader.

Anbefaler fortsatt bruk av dusjkabinett for å forhindre unødig fuktbelastning på overflater.

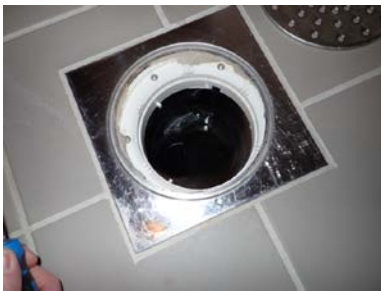
## SOKKEL > BAD

### TG 2 Sanitærutstyr og innredning
