# Tilstandsrapport

Enebolig

Nøklegårdsveien 90, 3158 ANDEBU

Befaringsdato: 05.05.2025

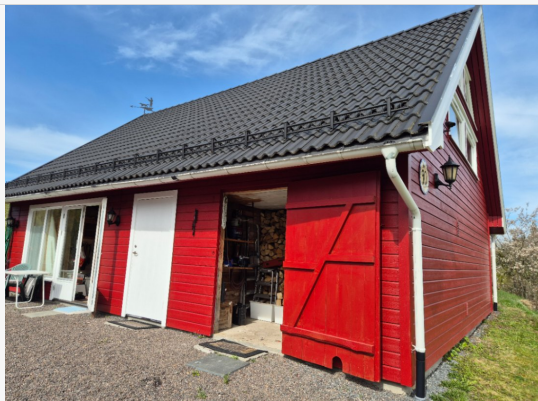
## Verksted/galleri

Bygget er ikke tilstandsvurdert ihht Forskrift til avhendingslova og NS3600. Dette er kun en enkel beskrivelse.

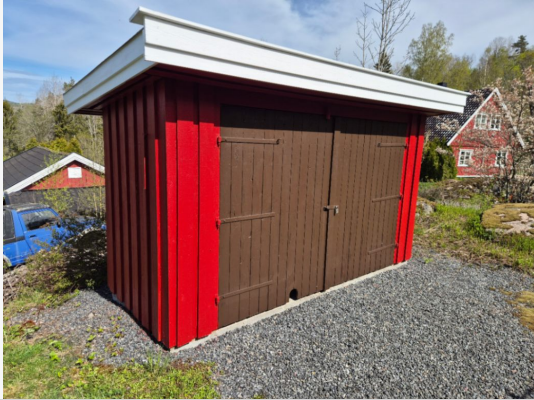
## Redskapsbod

Bygget er ikke tilstandsvurdert ihht Forskrift til avhendingslova og NS3600. Dette er kun en enkel beskrivelse.

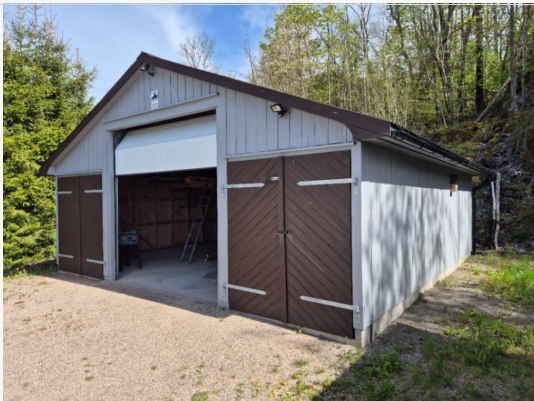
## Garasje nord

Bygget er ikke tilstandsvurdert ihht Forskrift til avhendingslova og NS3600. Dette er kun en enkel beskrivelse.
