Nøklegårdsveien 90, 3158 ANDEBU

**Innholdsrik enebolig med verksted/galleri, dbl garasje og bobilgarasje. Stor tomt i landlige omgivelser!**

| Tilstandsrapport ..... | 59 |

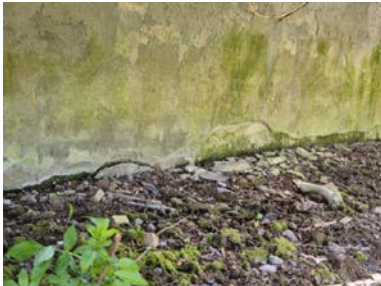
Løs puss under terrasse.

- Det må foretas lokal utbedring.
