# Tilstandsrapport

Enebolig

Nedre Lundevæg 11 , 3941 PORSGRUNN

Befaringsdato: 06.02.2026

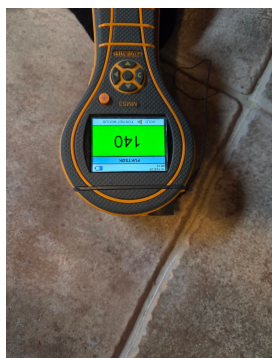
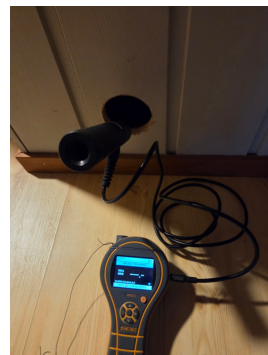
### ! TG 1 Tilliggende konstruksjoner våtrom

Ingen unormale fuktverdier ble målt i vegg ved bruk av fuktmåler eller på bad i våtsoner ved bruk av fuktindikator.

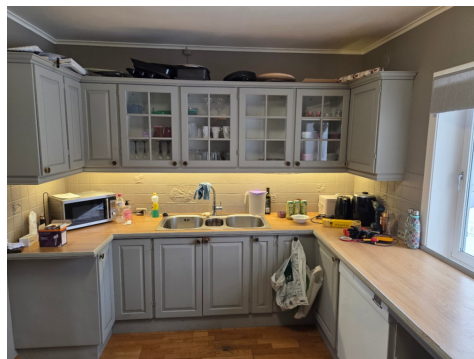
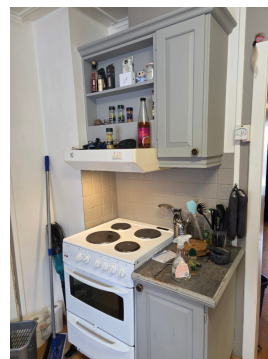
### ! TG 1 Overflater og innredning

Kjøkkeninnredningen består av malt eik dør og skuffronter. Benkeplate i laminat med benkebeslag i stål. Malt fliser mellom over og underskaper. Ventilator ført ut i vegg. Innredning fra 1980 tallet. Innredning fyller sin funksjon, men har fått en høy alder og synlig slitasje.

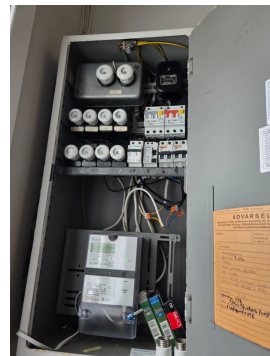
## Inntak og sikringsskap

9. Er det tegn på at kabelinnføringer og hull i inntak og sikringsskap ikke er tette, så langt dette er mulig å sjekke uten å fjerne kapslinger?  
**Nei**
10. Finnes det kursfortegnelse, og er den i samsvar med antall sikringer?  
**Ja**
11. Foreta en helhetsvurdering av det elektriske anlegget, dets alder, allmenne tilstand og fare for liv og helse. Bør det elektriske anlegget ha en utvidet el-kontroll?  
**Ja** Tiltak må beregnes når våtrom og overflater oppgraderes. Manuelle sikringer bør skiftes til automat sikringer.

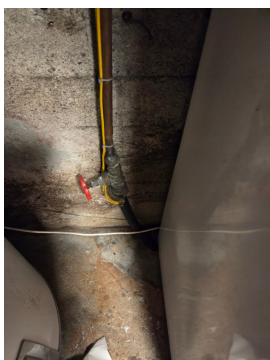
## Konsekvens/tiltak

- Det er ikke behov for utbedringstiltak siden anlegget fungerer i dag, men ut ifra alder kan skader plutselig oppstå på eldre anlegg.
- Avløpsanlegget må sjekkes.
