# Tilstandsrapport

Enebolig

Saga 24, 4708 VENNESLA

Befaringsdato: 18.08.2025

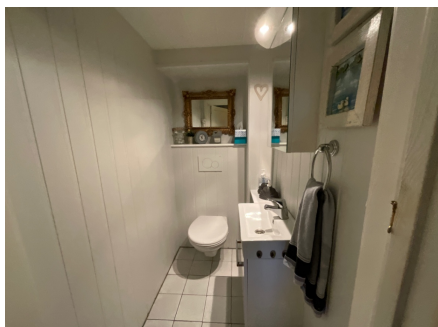
Ved lekkasje i innebygd toalett vil ikke vannet bli synlig før det oppstår store vannskader i konstruksjonen.

- Mekanisk avtrekk bør etableres på toalettrom.
- Lokal utbedring må utføres.

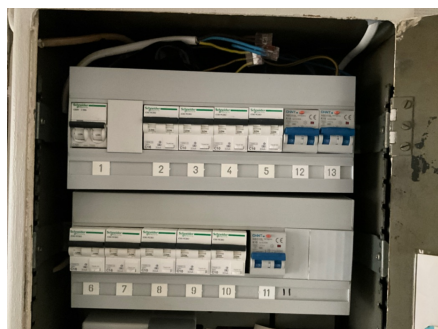
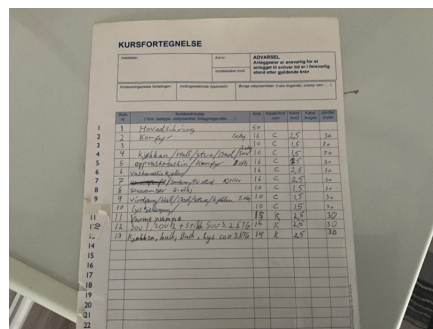
EL-anlegg har lang levetid om ikke det belastes mer enn beregnet.

På bakgrunn av høy alder på anlegget anbefales det en utvidet el kontroll.
