Tilstandsrapport

Rekkehus

Sørsundveien 12, 6507 KRISTIANSUND N

Befaringsdato: 21.08.2024

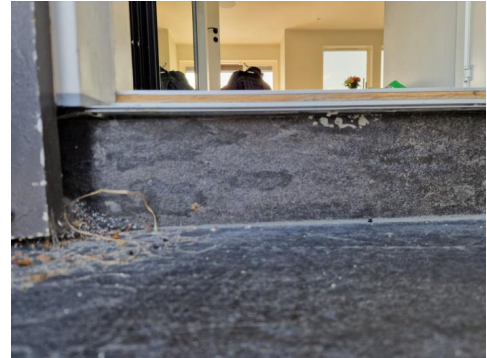
TG 1 Vinduer

Bygningen har malte trevinduer med 2-lags glass.

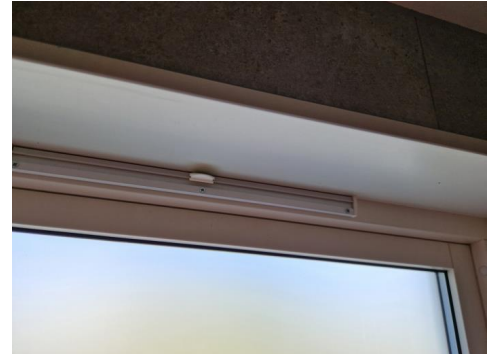
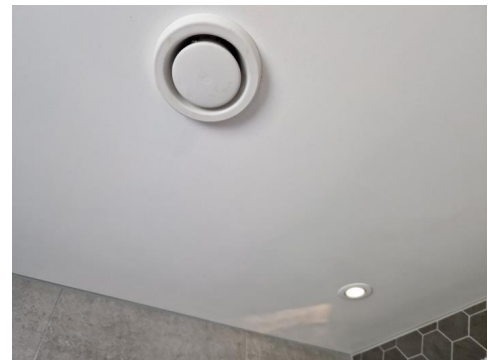
2. ETASJE > BAD

TG 0 Tilliggende konstruksjoner våtrom

Hulltaking er foretatt uten å påvise unormale forhold. Hulltaking er foretatt fra gangen mot badet. Fuktkvotemåling (vekt%) i konstruksjonen ble målt til 7.

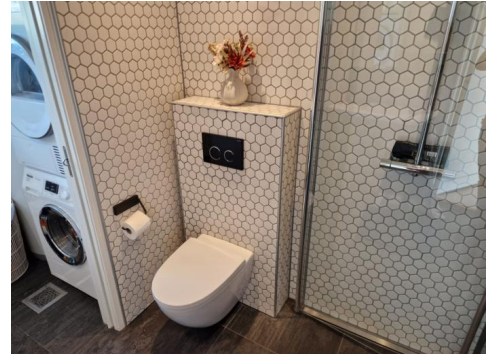
1. ETASJE > BAD

! TG 1 Overflater vegger og himling

Bom under flisene kan føre til løse eller sprukne fliser. Avviket gir derfor grunnlag for at overflaten overvåkes jevnlig. Skal konstruksjonen få TG 0 eller 1 må avviket utbedres.

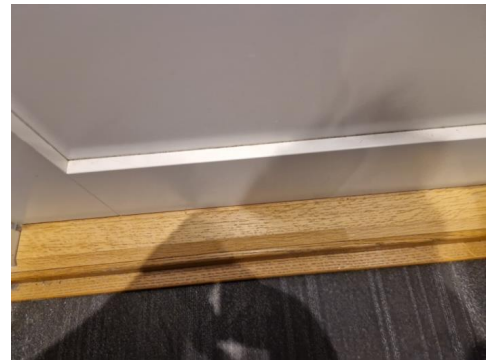
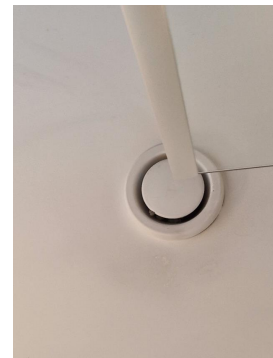
1. ETASJE > BAD

! TG 0 Tilliggende konstruksjoner våtrom

Hulltaking er foretatt uten å påvise unormale forhold. Hulltaking er foretatt mot innredningen. Fuktkvotemåling (vekt%) i konstruksjonen ble målt til 7.

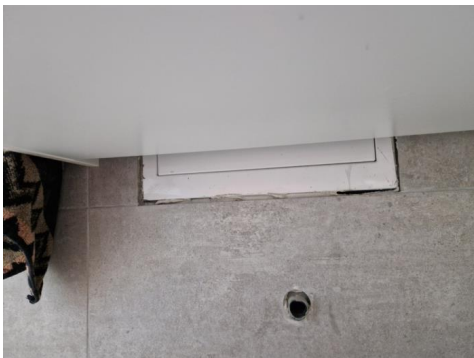
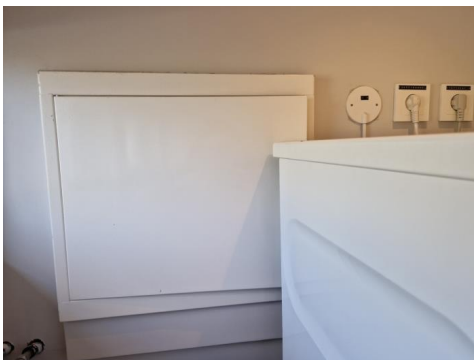
! TG 1 Avløpsrør

Det er avløpsrør av plast.
