# Tilstandsrapport

Enebolig

Grovikveien 19, 4635 KRISTIANSAND S

Befaringsdato: 14.04.2026

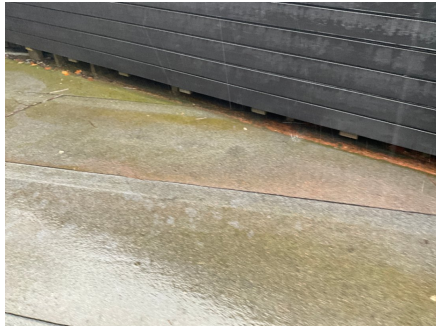
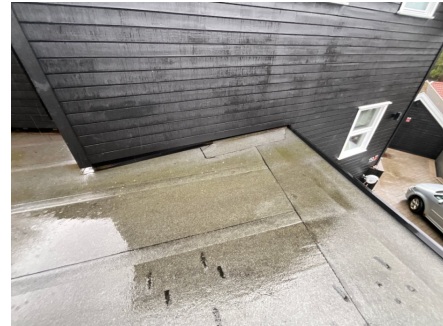
Da takflaten ikke er kontrollert ved ferdsel på taket, kan det foreligge skader eller svakheter som ikke er synlige fra inspeksjonspunktet, eksempelvis forskjøvet takstein, skader rundt gjennomføringer eller lokale skader i undertaket. Begrenset tilgang til takflaten medfører at vurderingen av takets tilstand er basert på delvis inspeksjon. Eventuelle skader eller svakheter på takflaten kan derfor ikke utelukkes. Uoppdagede skader kan over tid føre til lekkasjer og fuktpåvirkning i undertak og takkonstruksjon.

Avviket gjelder kun de eldre delene av taket.

Bytte takstein ved behov da det ved knekte stein er fare for vann på undertaket og fukt/råte i underliggende konstruksjoner.

Årlig kontroll av takflatene anbefales.

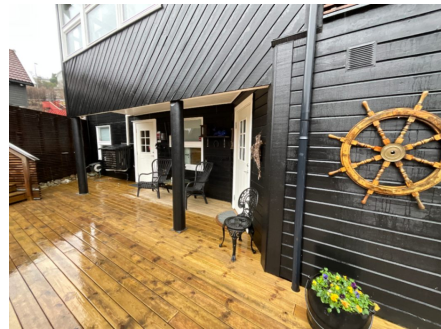
Nyere deler av boligen med god lufting.

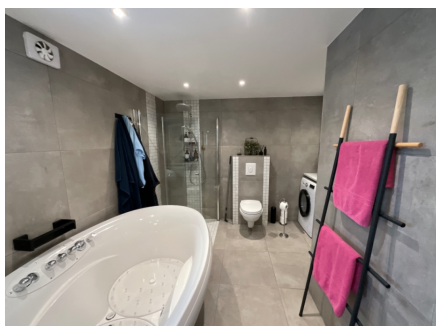
Veggene har overflater av fliser. I taket er det malte slette plater.

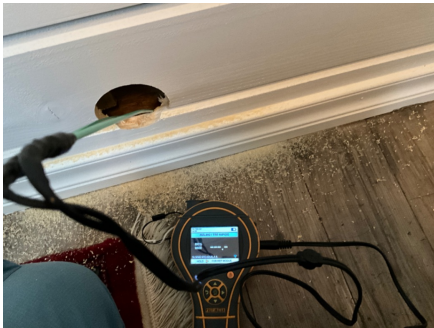
Hulltaking er foretatt uten å påvise unormale forhold. Hulltaking er foretatt på soverommet. Fuktkvotemåling (vekt%) i konstruksjonen ble målt til 6.

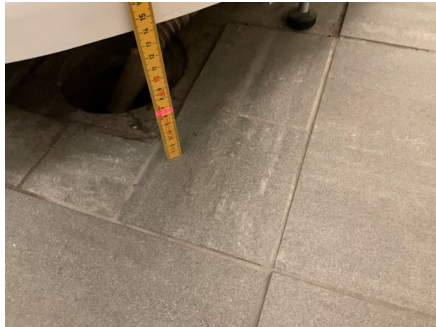
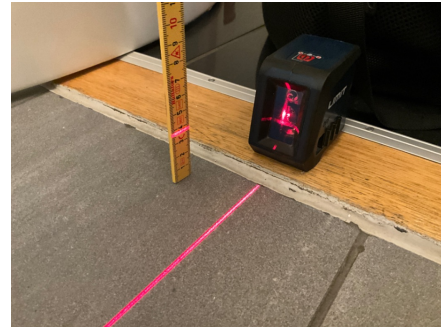
Det er lokalisert noe hull lyd, men flisene virker å sitter godt. Det er ingen riss i fugene. Strakstiltak er ikke nødvendig.

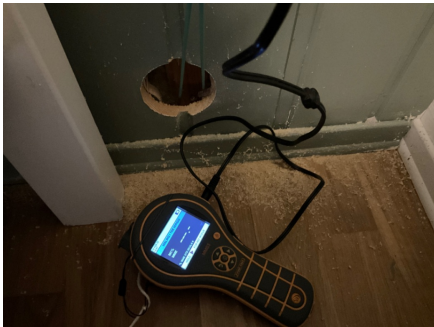
Hulltaking er foretatt uten å påvise unormale forhold. Hulltaking er foretatt på soverommet. Fuktkvotemåling (vekt%) i konstruksjonen ble målt til 6. Hulltaking gir begrenset adgang til visuell kontroll/måling av et lokalt område på badet, og det kan dermed ikke med sikkerhet utelukkes at det foreligger skjulte avvik eller skader i øvrige deler av konstruksjonen.

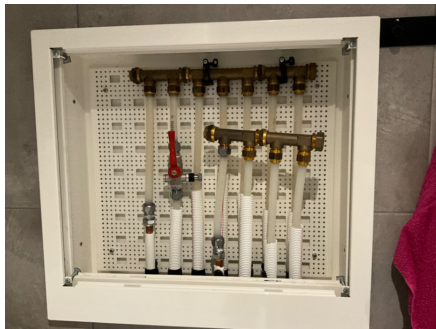
Innvendige vannledninger er av plast (rør i rør). Det er besikket i rørskap.
