**Salgsobjekt:** Enebolig  
**Eierform:** Eiet  
**Byggeår:** 1988  
**BRA-i/BRA Total** 133/166 kvm  
**Tomtstr.:** 929.2 m<sup>2</sup>  
**Soverom:** 3  
**Gnr./bnr.** Gnr. 25, bnr. 158  
**Oppdragsnr.:** 1201250120

# Hyggelig enebolig med solrike terrasser og fin utsikt. Barnevennlig. Nær busstopp og barnehage.

# Tilstandsrapport

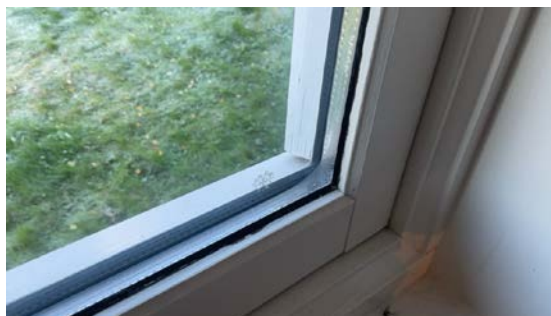
Kondensering er registrert på glass ubder befarng på flere vinduer

Forårsaker fuktpåkjenning og slitasje med avlassing i karm

- Det bør gjøres tiltak for å bedre ventilering av rommet.

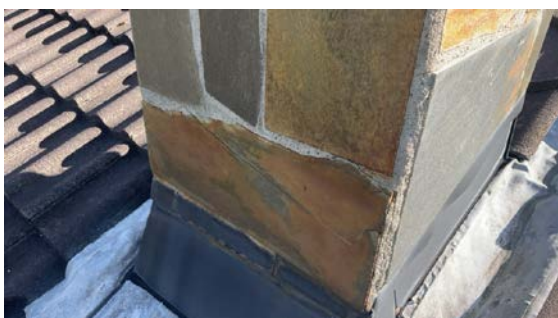
Pipevanger er ikke synlige fra 1.etasje og innkledd med trepanel. Det er foretatt avskaling av hjørne på pipe fra kryp loft grunnnet koblingsboks for avtrekk, sprekkdannelse på pipe i dette området. Fra sotluke er det ikke støpt bunn i pipe for lett å fjerne sot i pipebunn. Bom (hullrom) i en helle på forblending over tak.

Bom (hullrom) i forblending på pipe over tak

- Det må foretas tiltak for å lukke avviket.

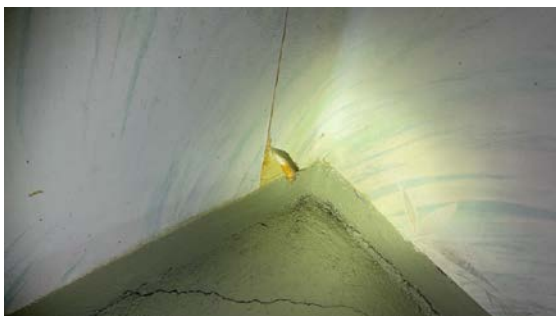
Slitasje på tapet

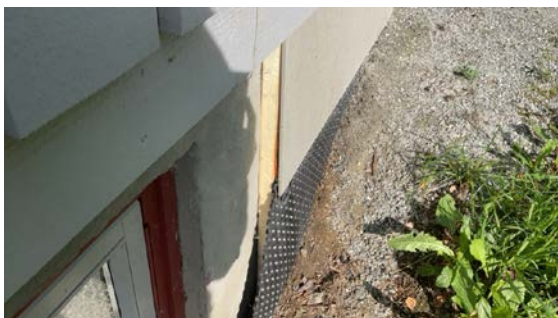
Synlig utvendig isolering på oversiden av bygningen
