# Tilstandsrapport

Enebolig

Sydneskleiven 9, 5010 BERGEN

Befaringsdato: 30.04.2026

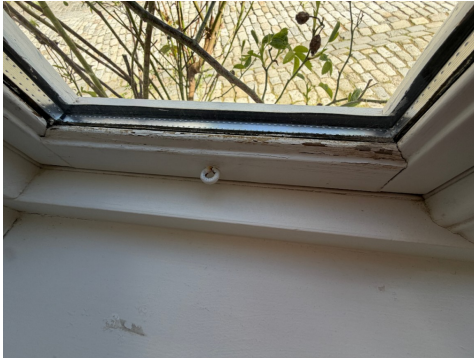
## TC 2 Vinduer - eldre dato

- Det er påvist vinduer med fukt/råteskader.

- Vinduer med råteskader må erstattes med nye.

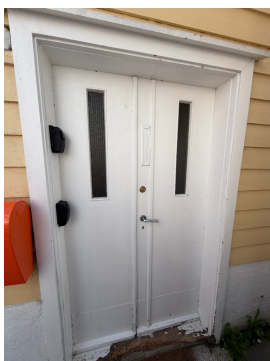
TG2 grunnet alder og skade i overflate innvendig.  
Selger opplyst om at terskel på dør skal byttes, denne er råteskadet på befaringsdagen.

Det må påberegnes utskiftning av dør på sikt grunnet alder.

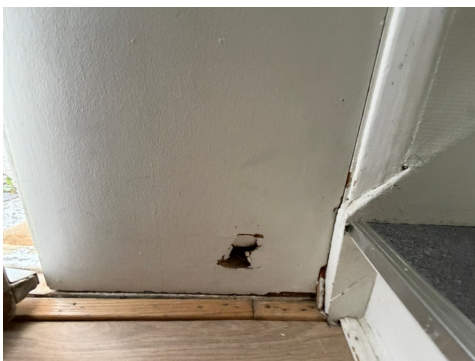
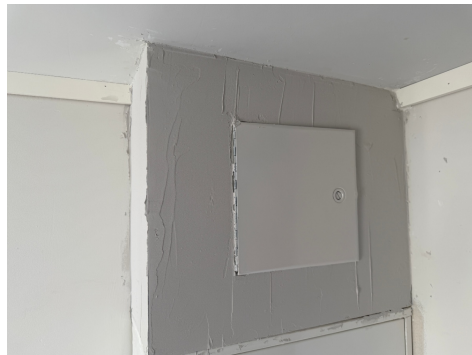
Det gjenstår noe malingsarbeid på befaringsdagen.  
Kasse over sikringskap i 1 etasje.

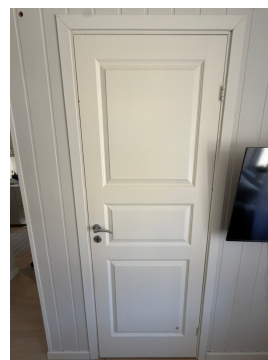
- Det er avvik:  
Hakk og skader i enkelte dører.

Det må påberegnes reparasjon på eller utskiftning av enkelt dører.

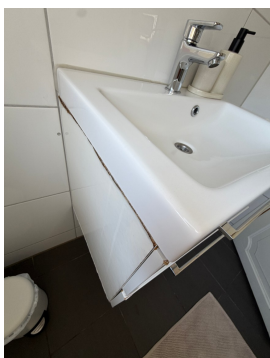
- Det er påvist fuktskjolder/svelling i skapinnredning.

- Skadede deler av innredning/utstyr må skiftes ut/utbedres.

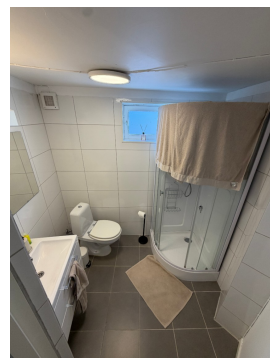
1.ETASJE > BAD - 3.3M2

- Det er påvist sprekker i fliser.
- Det er vindu/dør med ikke fuktbestandige materialer i våtsonen (ved vask, dusj, badekar, osv.), løsningen eller byggematerialet er uegnet.
- Det er avvik:

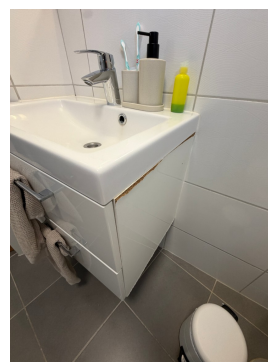
- Det er påvist fuktskjolder/svelling i skapinnredning.

- Skadede deler av innredning/utstyr må skiftes ut/utbedres.

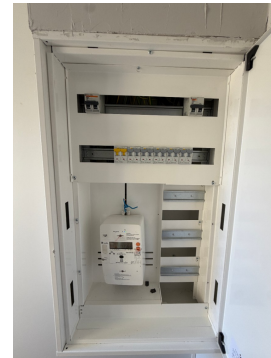
Det er foretatt en enkel vurdering av anlegget basert på selgers informasjon og besiktelse av synlige deler i boligen. Undersøkelsen er basert på spørsmål og punkter fra forskriften Tryggere Bolighandel. Det må henges opp kursliste i skap og det må monteres deksel over åpninger i skap.
