Kjølabergsvegen 14, 2270 FLISA

**KJØLABERGET**

# Tilstandsrapport

Befaringsdato: 06.08.2025

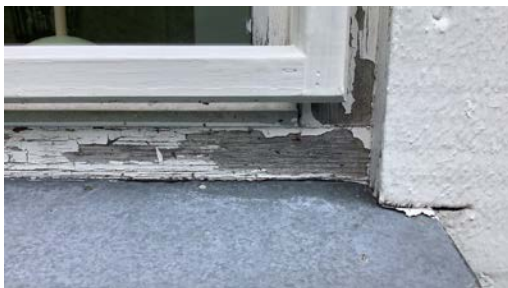
I årene som kommer vil det være behov for enten restaurering av eksisterende vinduer eller utskifting av vinduer.

Eksempel på værslitt vindu.

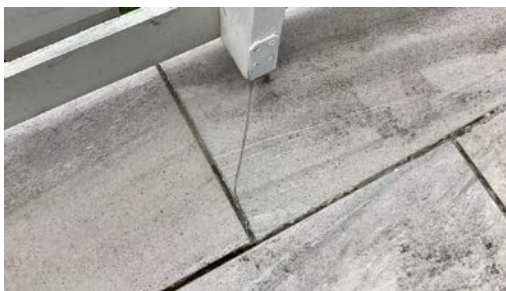
Sprukket flis.

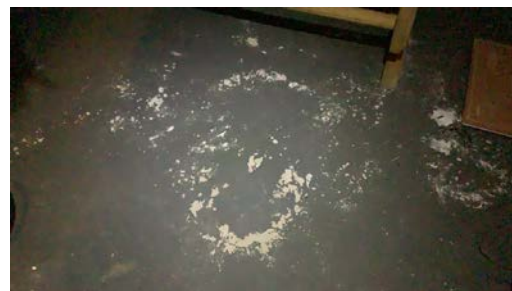
Saltutslag og løsnet maling i vaskekjeller.

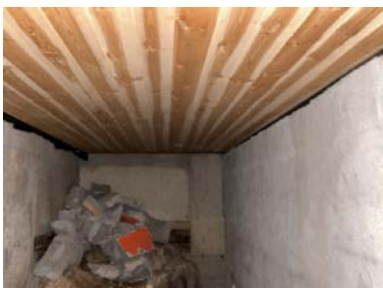
Det kan se ut til å være soppdannelse innerst i krypkjelleren.

- Bedre ventilering må etableres.

Det bør undersøkes om det er soppdannelse, og hvis det er soppdannelse må denne fjernes med egnet middel.

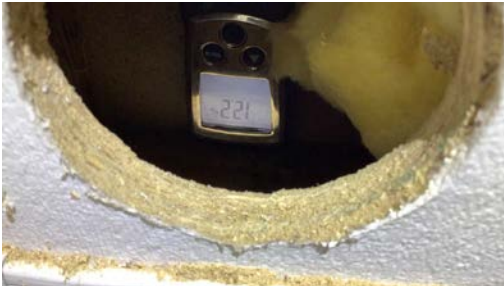
Hulltaking, og det måles tørt.

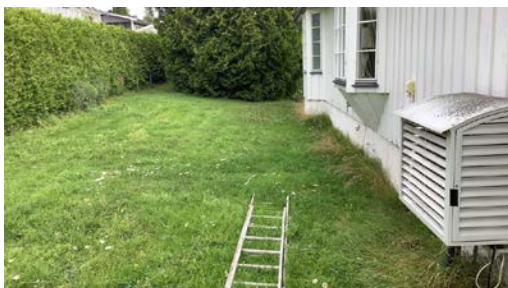
Utilfredsstillende fall fra bolig.

Terrengjustering bør utføres for å etablere tilfredsstillende fall fra boligen. Tilfredsstillende fall vil være minimum 1:50 i en avstand på minimum 3 meter fra boligen.
