Storforsgata 7, 8630 STORFORSHEIA

**Totalrenoveringsobjekt | Enebolig  
med 4 soverom | Dobbelgarasje**

# Tilstandsrapport

Befaringsdato: 06.02.2026

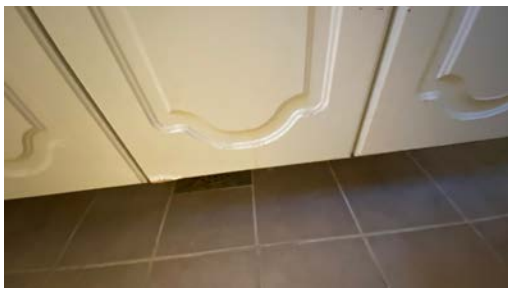
## 1. ETASJE > BAD

- 1. etasje – Bad – Sluk, membran og tettesjikt: Det er påvist mangelfull/feil utførelse rundt rørgjennomføringer e.l. som gir fare for fukt i konstruksjonen i våtsone. Membran i kombinasjon med gammelt sluk uten klemring. Membran er smurt ned på sluk. Mer enn halvparten av forventet brukstid er passert på membranløsningen. Mer enn halvparten av forventet brukstid er passert på slukløsningen. Det er rørgjennomføringer uten synlig mansjett.

- 1. etasje – Bad – Sanitærutstyr og innredning: Det er påvist skader på innredning. Fuktskade på baderomsinnredning.
- 1. etasje – Bad – Ventilasjon: Rommet har kun naturlig ventilasjon. Våtrommet mangler tilluftsventilering, f.eks. spalte/ventil ved dør.

- Lokal utbedring må utføres.

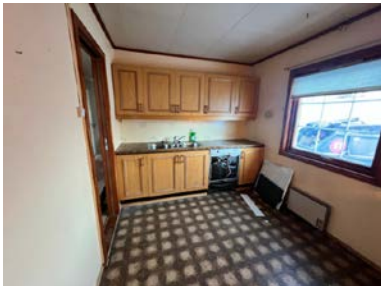
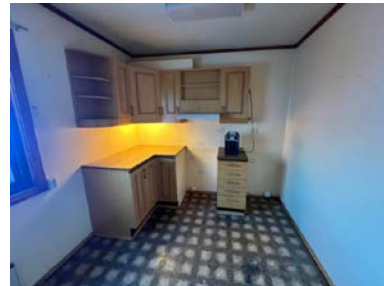
## 1. ETASJE > KJØKKEN

- 1. etasje – Kjøkken – Avtrekk: Det er avvik: Ventilator fungerte men hadde dårlig funksjon.
- Underetasje – Toalettrom – Overflater og konstruksjon: Toalettrom har kun naturlig avtrekk fra rommet, NS 3600 krever mekanisk avtrekk for å kunne gi TG 0/1. Det er påvist andre avvik: Toalettet er i vannskadet kjeller og må utbedres.

Kjøkkenet må undersøkes nærmere og skadde skap må byttes.

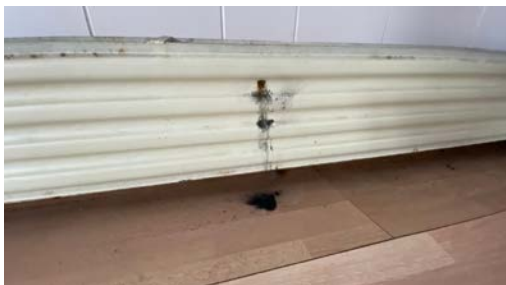
## Elektrisk anlegg

Det må installeres ny strømmåler i boligen, dette vil sannsynligvis bli gjort før visningen avholdes. Det er usikkert hvor mye skade det elektriske anlegget har tatt av vannskaden. Kjøper må påregne at det kun vil bli gjort en provisorisk løsning i forhold til strøm i boligen frem til overtagelse. Kjøper overtar ansvar og risiko med forholdet, og gjøres oppmerksom på at anlegget kan bli frakoblet, da det sannsynligvis er alvorlige feil med det.

Radiator og anlegg må undersøkes/byttes.
