# Tilstandsrapport

Enebolig med garasje

Aursbråtenveien 3, 1930 AURSKOG

Befaringsdato: 22.04.2025

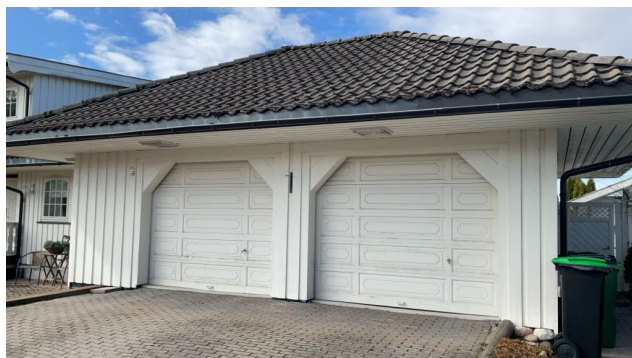
## TG 1 Garasje

Garasjen inntil boligen med utvendig adkomst.

2 leddporter i malt trekonstruksjon med motoriserte åpner.

Garasjen har standard fra byggeåret med normal slitasje.

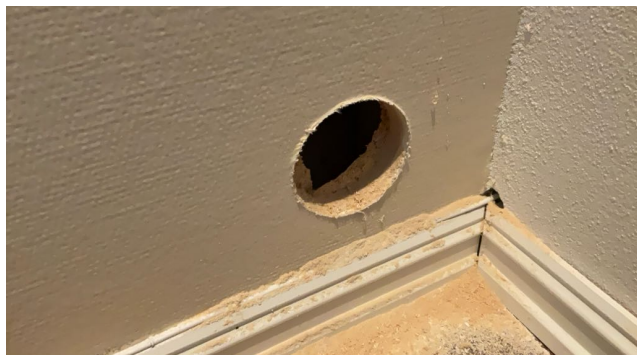
## LOFTSETASJE > BAD/WC

### Generell

Bad/wc i loftsetasje ble oppusset i 2010 iht. eier.  
Det er ikke fremlagt noe dokumentasjon på oppussingen/våtrommet.

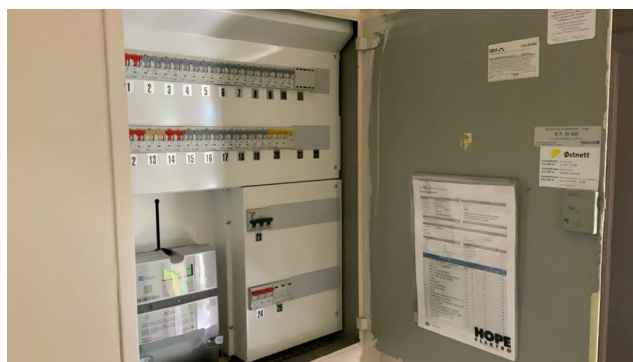
## TG 0 Branntekniske forhold
