Aursbråtenveien 3, 1930 AURSKOG

**Stor og innholdsrik enebolig med  
dobbelgarasje, pen hage og  
sentral beliggenhet. 3 bad og  
hagestue. Solrikt og usjenert!**

Befaringsdato: 22.04.2025      Rapportdato: 23.04.2025      Oppdragsnr.: 10816-25052      Referansenummer: ZM1867  
Autorisert foretak: Petter Larsen Havnen AS      Sertifisert Takstingeniør: Petter Larsen      Vår ref:

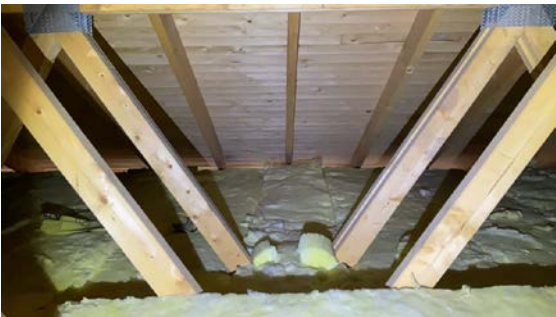
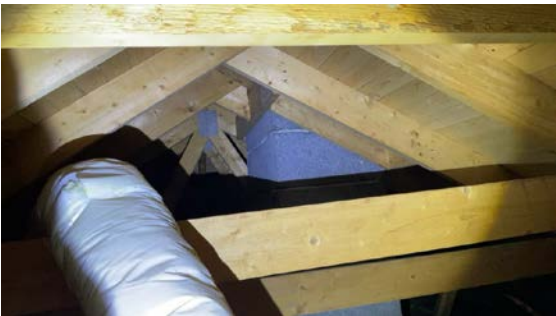
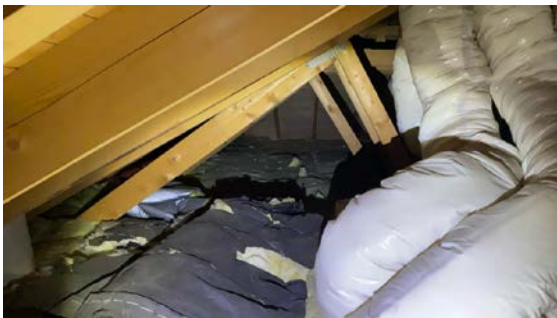
## TG 1 Takkonstruksjon/Loft

Valmet takkonstruksjon av tre med kaldloft/kryploft.  
Undertak av trebord.  
Lofet har adkomst via luke i vegg i gang i loftsetasje.  
Lofet ble begrenset besiktiget fra tilgjengelige områder.

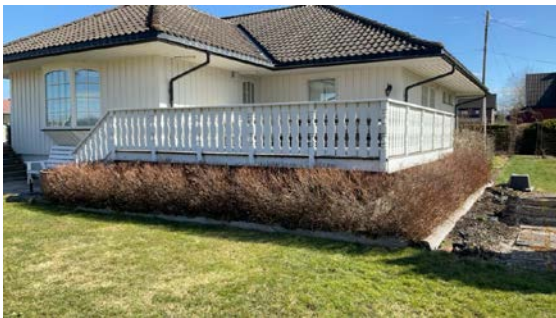
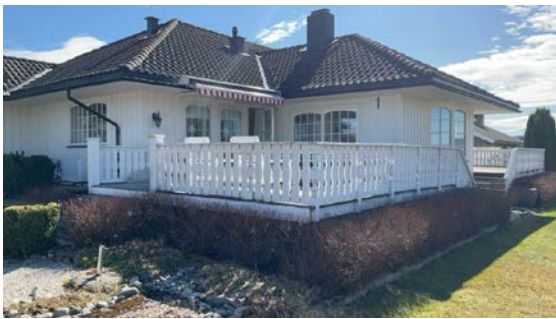
## TG 3 Verandaer

Verandaer i trekonstruksjon på punktfundamentering.  
Spaltegulv av tre og rekkverk i trekonstruksjon.

Kostnadsestimat er kun vurdert for etablering av rekkverk på trapp mot nord.

Kostnadsestimat: 10 000 - 50 000

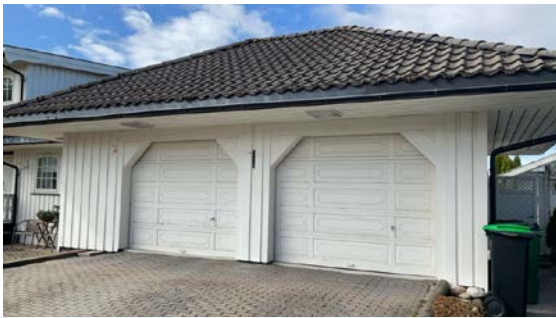
## TG 1 Garasje

Garasjen inntil boligen med utvendig adkomst.  
Garasjen har betong-/lettbetongdekke.  
Vegger er av trebindingsverk.  
Vegger og himling innvendig er kledd med gipsplater.  
2 leddporter i malt trekonstruksjon med motoriserte åpnere.

Garasjen har standard fra byggeåret med normal slitasje.

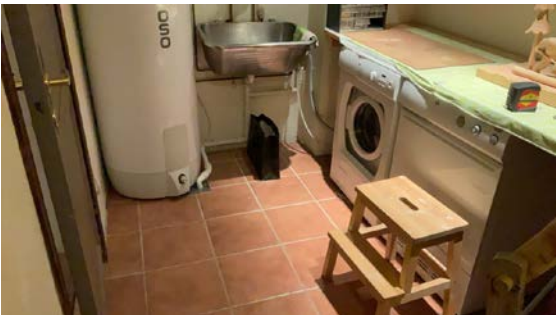
Vaskerommet har god funksjonalitet iht. dagens bruk.  
For å møte dagens krav til standard må vaskerommet rehabiliteres.

Kostnadsestimat: 100 000 - 300 000

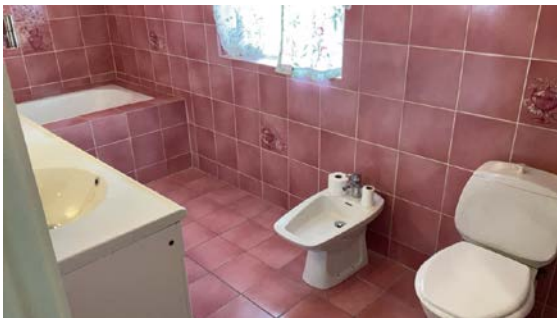
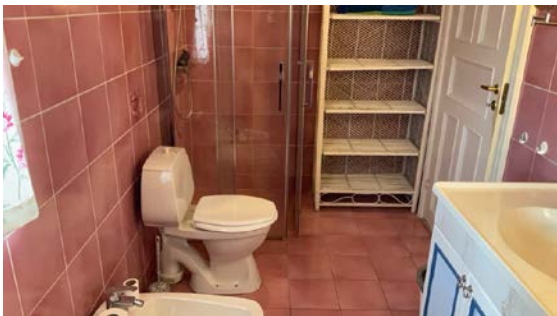
Våtrommet må oppgraderes/renoveres for å møte dagens krav til standard.

Kostnadsestimat: 100 000 - 300 000

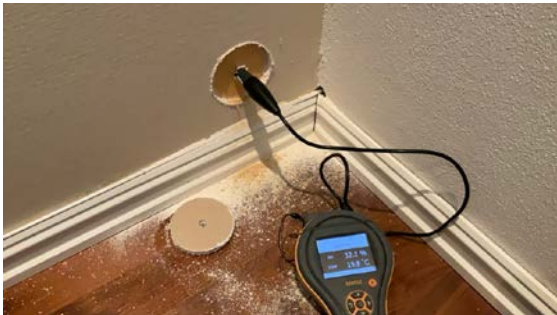
### 1. ETASJE > BAD/WC

#### TG 0 Tilliggende konstruksjoner våtrom

Hulltaking er foretatt uten å påvise unormale forhold.  
Hulltaking ble foretatt i vegg fra stue mot dusjnisse bad.  
Det ble målt relativ luftfuktighet i veggen og det ble gjort visuell inspeksjon.  
Det ble ved målinger og visuell inspeksjon ikke påvist tegn på fuktskader.

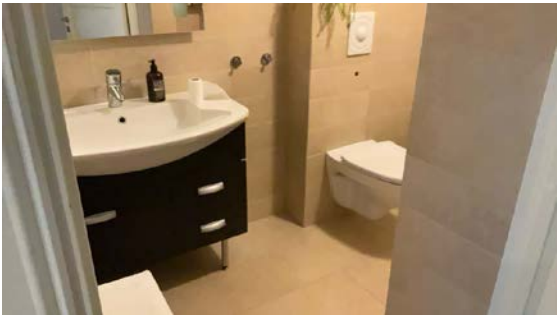
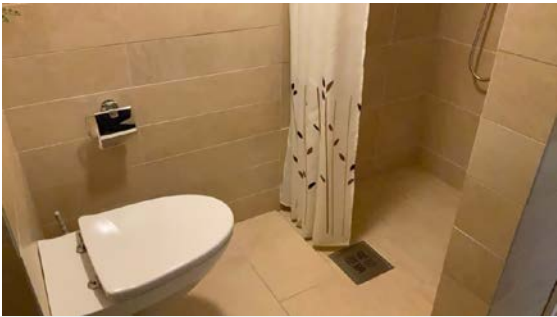
### LOFTSETASJE > BAD/WC

#### TG 1 Overflater vegger og himling

- Det er påvist avvik i krav til høydeforskjell/fall-løsning på våtrommet. Hovedgulvet har marginalt motfall. Gulv ved dusjnisse er ca. 5mm. høyere enn øvrig gulv og dette er ikke iht. preakseptert løsning. Ved eventuell lekkasje fra installasjoner vil det bli stående en del vann på gulvet før det renner ned i dusjnisen.

- Sluket må sjekkes og rengjøres jevnlig.

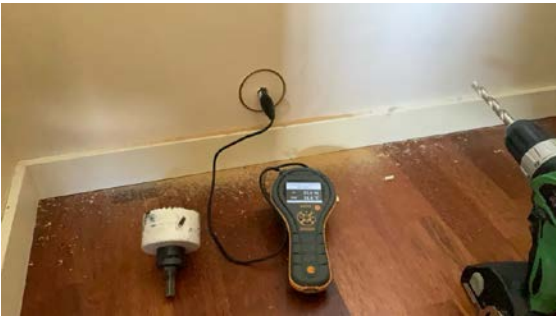
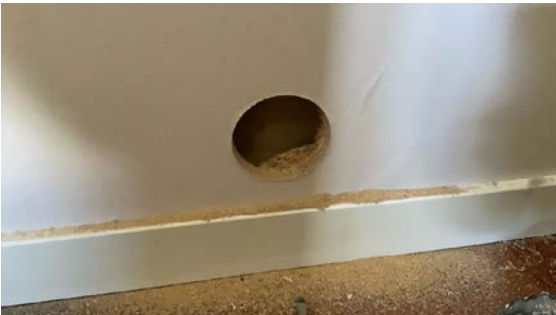
#### TG 0 Tilliggende konstruksjoner våtrom

Hulltaking er foretatt uten å påvise unormale forhold.  
Hulltaking ble foretatt i vegg fra soverom mot dusjnise bad.  
Det ble målt relativ luftfuktighet i veggen og det ble gjort visuell inspeksjon.  
Det ble ved målinger og visuell inspeksjon ikke påvist tegn på fuktskader.

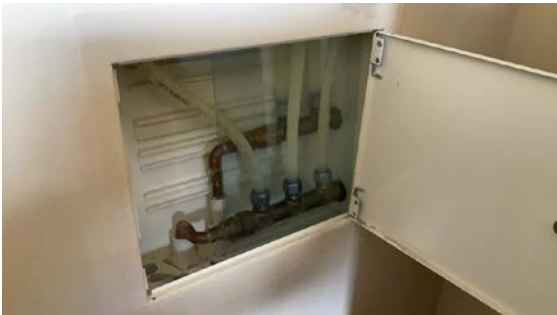
#### TG 2 Vannledninger

Innvendige vannledninger er av kobber. Fra byggeåret.

- Mer enn halvparten av forventet brukstid er passert på innvendige vannledninger.
- Det er avvik:

Utekran er skadet trolig pga. frostskaide.

- Tiltak:
- Det er ikke behov for utbedringstiltak siden anlegget fungerer i dag, men ut ifra alder kan skader plutselig oppstå på eldre anlegg.
- I forbindelse med oppgradering av våtrom vil det være naturlig med utskiftning av rør.
