# Tilstandsrapport

Boligbygg med flere boenheter
-

Gunnar Reiss-Andersens gate 9, 3259 LARVIK
-

Befaringsdato: 06.11.2024

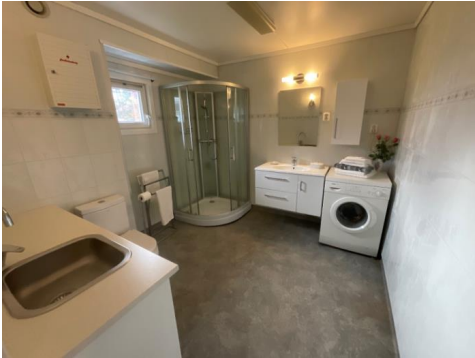
Bad/vaskerom

Tilstandsgrad 2 er gitt for gulvet er tilnærmet flatt og en mulig vannlekkasje vil kunne renne til entreen fordi døråpningen er uten oppkant.
