Tilstandsrapport

📍 Ragnhilds vei 11 A, 1473 LØRENSKOG

Befaringsdato: 10.09.2024

Oppdragsnr.: 18554-1651

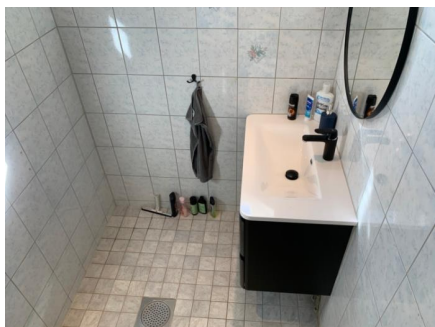
Oversiktsbilde

Antatt aktuell byggeforskrift er tekniske forskrifter i perioden 1997-2010. Dokumentasjon: ingen dokumentasjon.
