# Tilstandsrapport

Enebolig

Hetlevikvegen 81 , 5304 HETLEVIK

Rapportdato: 12.05.2026

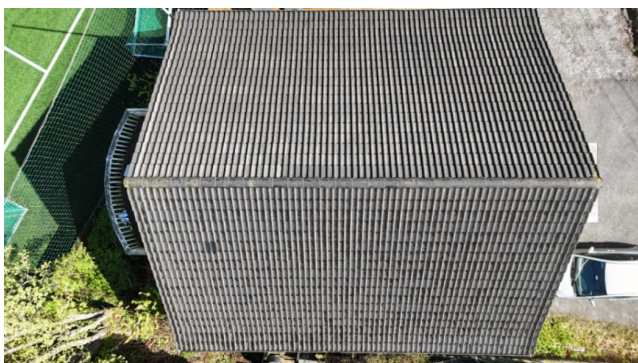
### TG 2 Nedløp og beslag

- Mer enn halvparten av forventet brukstid er passert på renner/nedløp/beslag.
- Det er avvik:

Det er lekkasje fra renneskjøter.  
Det mangler nedløp.

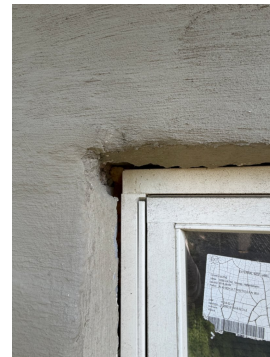
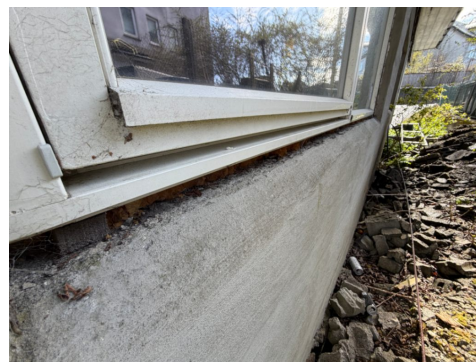
## TG 2 Dører

- Det er påvist avvik rundt innsettingsdetaljer.
- Det er påvist dører som er vanskelig å åpne eller lukke.

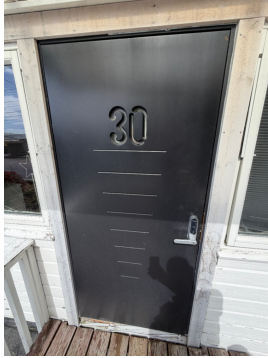
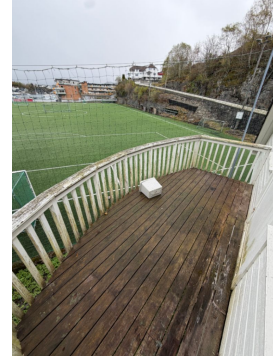
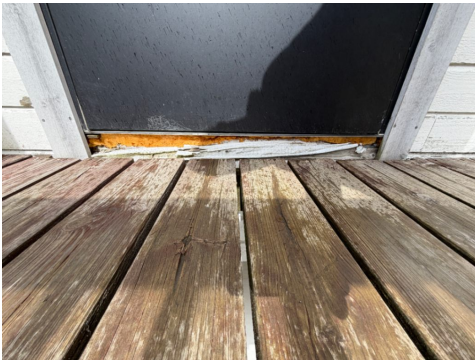
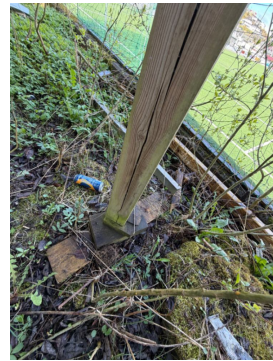
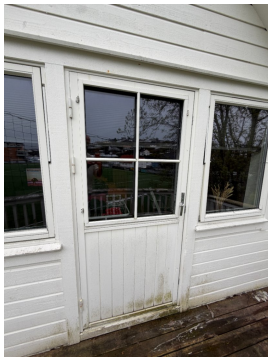
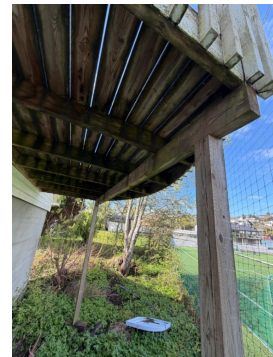
## TG 2 Balkonger, terrasser og rom under balkonger

- Det er avvik:

Det må påberegnes tiltak for å lukke nevnt avvik.

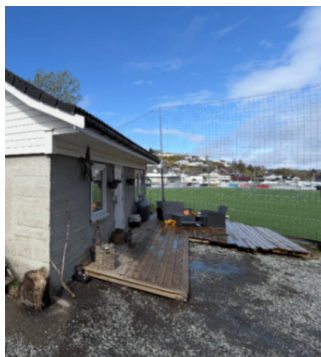
## TG 2 Utvendige trapper

- Det er avvik:

Det må påberegnes tiltak.

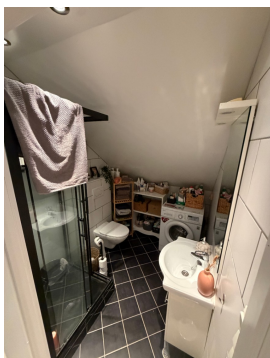
## TG 2 Overflater vegger og himling

Flislagte overflater på bad har en forventet levetid på ca. 20 år. Levetiden forutsetter korrekt utførelse, intakt membran og tilfredsstillende ventilasjon. Det er særlig fuger, overganger og detaljer rundt sluk som er utsatte områder hvor svikt ofte oppstår først.
