# Tilstandsrapport

Boligbygg med flere boenheter

Hevingen 60 C, 1739 BORGENHAUGEN

Befaringsdato: 08.09.2025

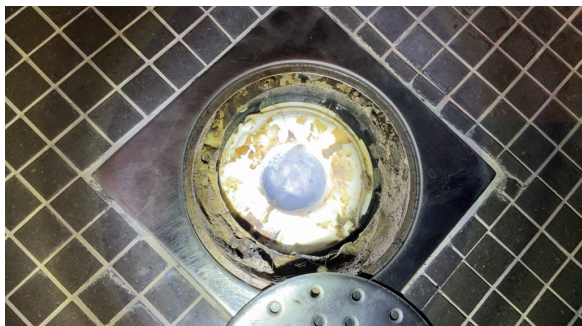
## 1. ETASJE > BAD

Hulltaking er foretatt uten å påvise unormale forhold.

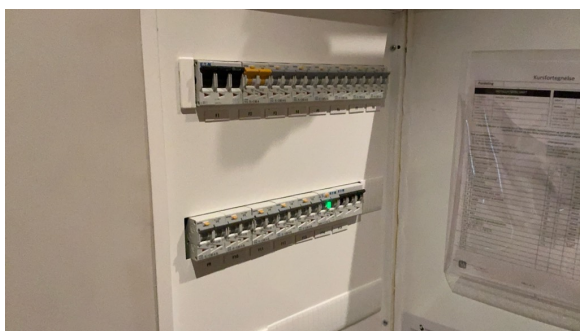
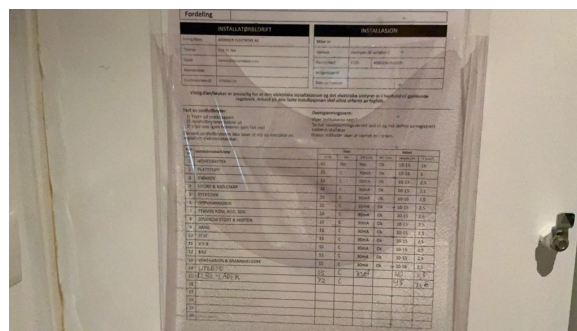
Ja Det er ikke foretatt kontroll av det elektriske anlegget i løpet av de siste 5 årene. Det anbefales en gjennomgang av en registrert elektroinstallasjonsvirksomhet.
