# Tilstandsrapport

📍 Høgåsvegen 48, 4735 EVJE  
📖 EVJE OG HORNNES kommune  
# gnr. 56, bnr. 234

Befaringsdato: 06.03.2025

Autorisert foretak: M2 Takst AS

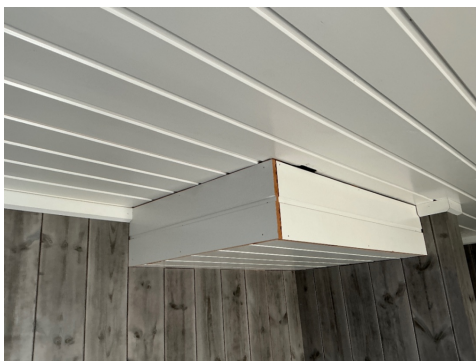
Overflater fremstår med normal bruks og aldersslitasje. Det nevnes at dette er en brukt hytte og at slitasje må forventes. Skruerhull, normal bruks- og aldersslitasje mm er normalt. Noe fargeforskjeller på parkett og veggflater er også normalt om det har hengt bilder på vegger, tepper på gulv etc.

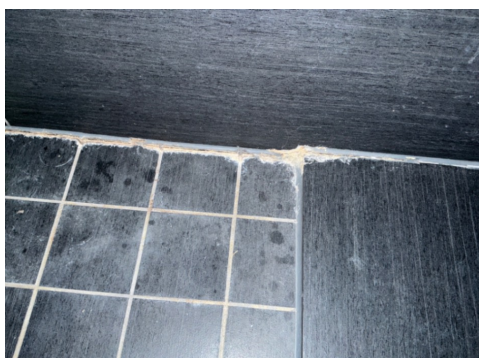
### ! TG 1 Sluk, membran og tettesjikt

Fliser på gulv. Det er fall fra dør mot dusjsone og lokalt fall nedsenket dusjsone. Når det gjelder fall så er dette vurdert etter normal brukssituasjon. Fall måles i millimeter og kan være marginalt. Beskrivelse er ingen fasit på hvordan det fungerer siden det ikke er brukt selv, men en indikasjon på hvordan gulv er bygget. Mindre stedvis avvik i mm vil medføre at vann kan ligge igjen etter dusjing, og det kan ligge vann igjen i fuger mm, dette må forventes.

Det er synlig membranløsning i sluken. Det at membranløsning er observert i sluk er ikke en garanti for at membranløsning er tett og med ønskede oppkanter, men en indikasjon på at ting er utført fagmessig. Tetthet er ikke kontrollert.

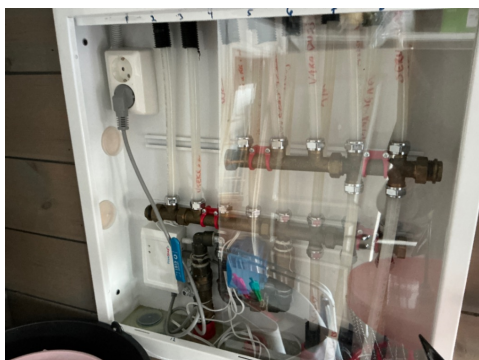
### TG 1 Vannledninger

Vannledninger av rør i rør. Fordelerskap plassert i vaskerom og har synlig drenerør i skap og ved gulv. Stoppekran plassert i vaskerom.
