Tilstandsrapport

📍 Sørlibakken 7 C, 4073 RANDABERG

gnr. 47, bnr. 404

Befaringsdato: 31.03.2025

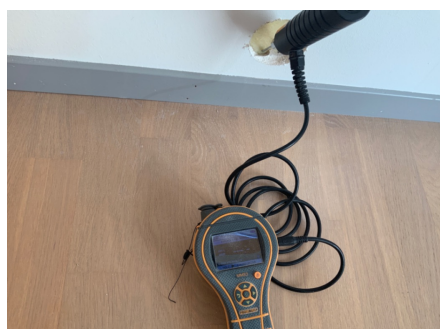
TE 0 Tilliggende konstruksjoner våtrom

Hulltaking er foretatt uten å påvise unormale forhold. Bilde av måleapparatet viser tre streker, eller ingen utslag. For å få utslag må det være noe fukt som leder spenningen mellom piggelektroden. I dette tilfellet er det altså ingen målbar fukt som kan lede spenning.

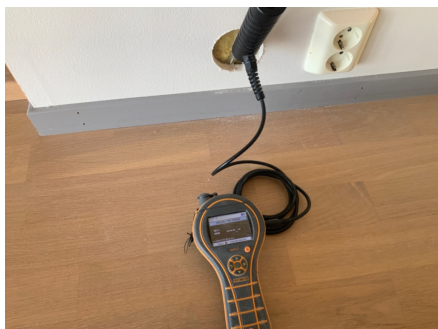
TG 0 Tilliggende konstruksjoner våtrom

Hulltaking er foretatt uten å påvise unormale forhold. Bilde av måleapparatet viser tre streker, eller ingen utslag. For å få utslag må det være noe fukt som leder spenningen mellom piggelektrodene. I dette tilfellet er det altså ingen målbar fukt som kan lede spenning.

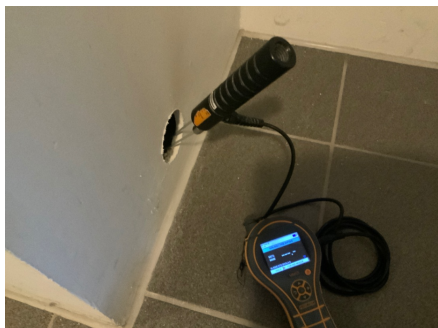
- Overvåk tilstanden jevnlig. For å få tilstandsgrad 0 eller 1 må tettesjiktet skiftes ut, men tidspunktet for når dette er nødvendig er vanskelig å si noe om.
