Nordre Enga vei 4, 1940 BJØRKELANGEN

Befaringsdato: 25.03.2025 Rapportdato: 31.03.2025 Oppdragsnr.: 13998-1418 Referansenummer: RP1849

Autorisert foretak: Fagersand AS Sertifisert Takstingeniør: Henning Fagersand Vår ref:

# Tilstandsrapport

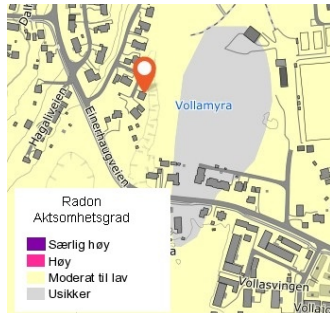
Det er ikke foretatt radonmålinger og bygget er heller ikke utført med radonsperre. Vurdering av avvik: Det er ikke foretatt radonmålinger, og bygget er heller ikke utført med radonsperre.

Eiendommen ligger i et område som NVE Radon aktsomhetskart er definert med "moderat til lav" aktsomhetsgrad.

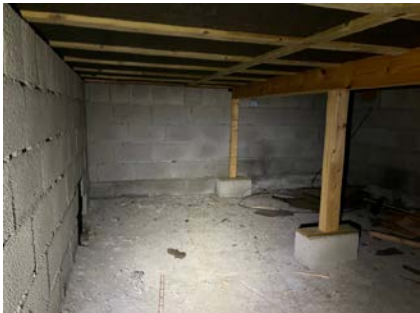
Kjeller med utvendig tilgang har lav takhøyde og består av to kjellerrom for lagring og plassering av teknisk utstyr. Kjelleren har støpt plate på grunn, vegger av lettklinkerblokker og himling av vindtettplater mot bjelkelag av tre. Etasjen har naturlig ventilasjon med ventiler i yttervegger. Det er ikke foretatt hulltaking, da rommene har murkonstruksjoner, det er i stede vurdert med fuktsøk, fuktmålinger og observasjoner. Fuktmåling i trevirke viste ca. 14 %, som er normalt. Rom under terreng må betegnes som en risikokonstruksjon da de normalt ikke har dagens fuktsikring som dagens bygg og kan bli utsatt for fukt, spesielt ved store nedbørsmengder og bør holdes under oppsikt. Punktet må sees i sammenheng med 'Drenering'. Vurdering av avvik: Det er påvist indikasjoner på noe

fuktgjennomtrenging inn i kjellermur. I nedkant på yttervegg mot øst er det saltutslag, som er tegn på noe fuktgjennomtrenging.

Del av kjeller.

Det bør også utbedres utvendig fuktsikring, se punkt "Fuktsikring og drenering".

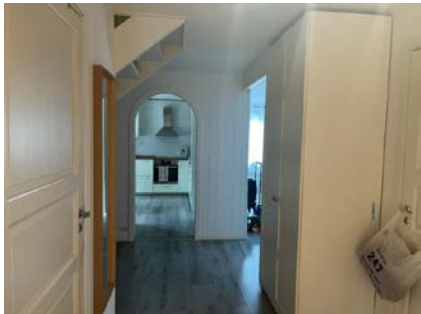
Garderobeskap i entre og på et soverom.

Garderobeskap i entre.
