Nordre Enga vei 4, 1940 BJØRKELANGEN

**Familievennlig og pen enebolig -  
Klassisk kjøkken - Peisovn og  
varmepumpe - Solrik terrasse -  
Lettstelt tomt - Naturnært**

Befaringsdato: 25.03.2025 Rapportdato: 31.03.2025 Oppdragsnr.: 13998-1418 Referansenummer: RP1849

# Tilstandsrapport

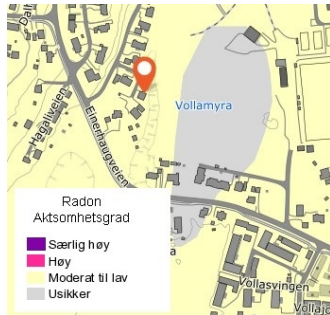
Det er ikke foretatt radonmålinger og bygget er heller ikke utført med radonsperre. Vurdering av avvik: Det er ikke foretatt radonmålinger, og bygget er heller ikke utført med radonsperre.

Eiendommen ligger i et område som NVE Radon aktsomhetskart er definert med "moderat til lav" aktsomhetsgrad.

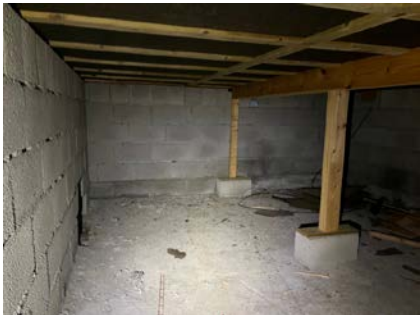
Kjeller med utvendig tilgang har lav takhøyde og består av to kjellerrom for lagring og plassering av teknisk utstyr. Kjelleren har støpt plate på grunn, vegger av lettklinkerblokker og himling av vindtettplater mot bjelkelag av tre. Etasjen har naturlig ventilasjon med ventiler i yttervegger. Det er ikke foretatt hulltaking, da rommene har murkonstruksjoner, det er i stede vurdert med fuktsøk, fuktmålinger og observasjoner. Fuktmåling i trevirke viste ca. 14 %, som er normalt. Rom under terreng må betegnes som en risikokonstruksjon da de normalt ikke har dagens fuktsikring som dagens bygg og kan bli utsatt for fukt, spesielt ved store nedbørsmengder og bør holdes under oppsikt. Punktet må sees i sammenheng med 'Drenering'. Vurdering av avvik: Det er påvist indikasjoner på noe fuktgjennomtrenging inn i kjellermur. I nedkant på

yttervegg mot øst er det saltutslag, som er tegn på noe fuktgjennomtrenging.

Del av kjeller.

Det bør også utbedres utvendig fuktsikring, se punkt "Fuktsikring og drenering".

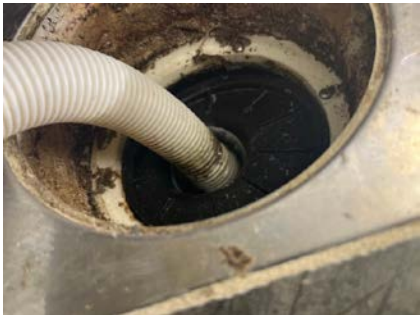
Inspeksjonsluke i badekar.

Sluk under badekar.

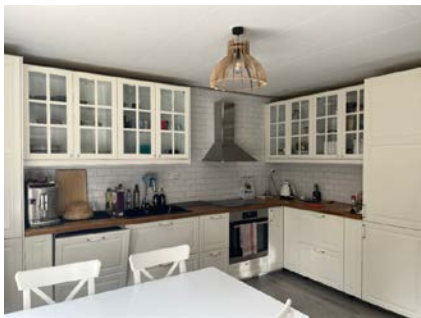
Kjøkkeninnredning med profilerte fronter, vitrineskap, heltre benkeplate med nedfelt vaskekum, oppvaskmaskin, induksjonstopp, stekeovn og frittstående kjøp/fryse skap.  
Laminat på gulv og fliser på vegg over kjøkkenbenk.  
Ved fuktsøk ble det registrert normale verdier på utsatte steder.

Det manglet sokkellist på delet av innredningen.  
Det er ikke ferdigstilt maling og listing over overskap, dette er vurdert under "Overflater".

Kjøkkeninnredning.

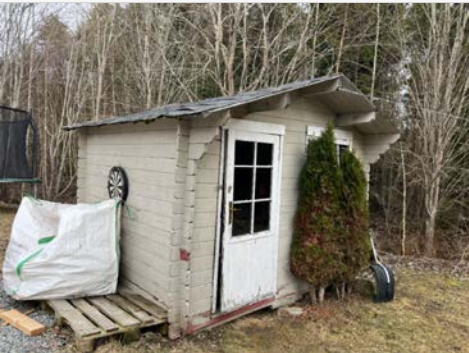
## Hagebod

**Vedlikehold**  
Manglende vedlikehold og råteskader.  
Bygningen er ikke tilstandsvurdert utover denne beskrivelsen.  
Merk: Bygget er ikke tilstandsvurdert
