Tilstandsrapport

Enebolig

Hojemsvegen 16 , 7633 FROSTA

Befaringsdato: 11.05.2026

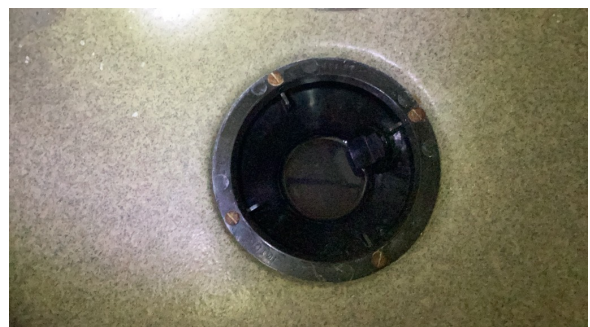
1. ETASJE > VASKEROM

- Våtrommet har behov for omfattende oppgraderinger. For å sikre en løsning som oppfyller gjeldende krav, bør tettesjikt, sluk og røropplegg oppgraderes og dokumenteres.
- Manglende oppgradering av våtrommet medfører høy risiko for at konstruksjonene ikke vil tåle vanlig bruk av vann eller lekkasjer. Dette kan føre til fuktskader på tilstøtende konstruksjoner.

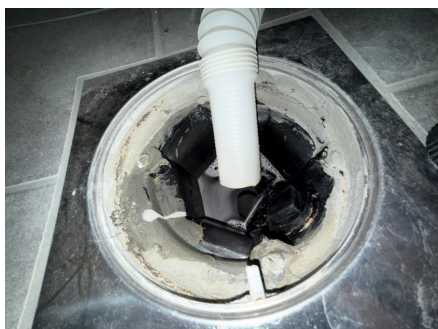
KJELLER > BAD

- Sluket må sjekkes og rengjøres jevnlig.
- Eldre sluk av plast er ofte utsatt for lekkasjer og særlig i overganger. Eventuelle lekkasjer kan medføre fuktskader på tilliggende konstruksjoner.
