Hojemsvegen 16, 7633 FROSTA

Tilstandsrapport

ENEBOLIG

Byggeår
1984

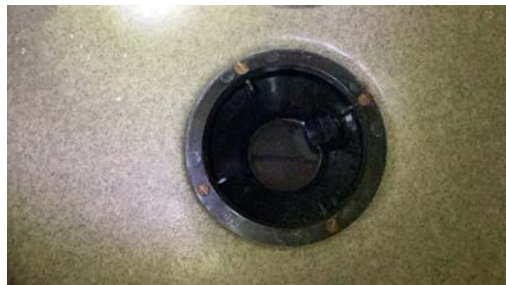
1.ETASJE > VASKEROM

- Våtrommet har behov for omfattende oppgraderinger. For å sikre en løsning som oppfyller gjeldende krav, bør tettesjikt, sluk og røropplegg oppgraderes og dokumenteres.
- Manglende oppgradering av våtrommet medfører høy risiko for at konstruksjonene ikke vil tåle vanlig bruk av vann eller lekkasjer. Dette kan føre til fuktskader på tilstøtende konstruksjoner.

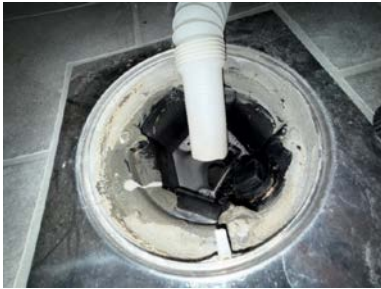
KJELLER > BAD

- Sluket må sjekkes og rengjøres jevnlig.
- Eldre sluk av plast er ofte utsatt for lekkasjer og særlig i overganger. Eventuelle lekkasjer kan medføre fuktskader på tilliggende konstruksjoner.
