Tilstandsrapport

Boligbygg med flere boenheter

Hjellbakkvegen 13 , 6600 SUNNDALSØRA

Befaringsdato: 13.04.2026

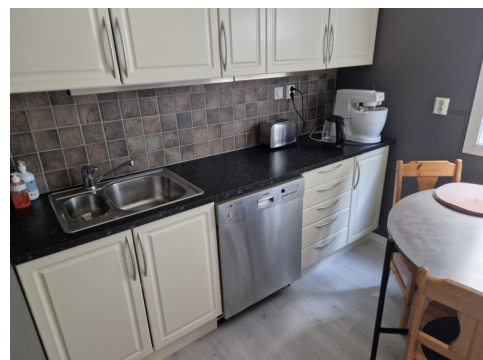
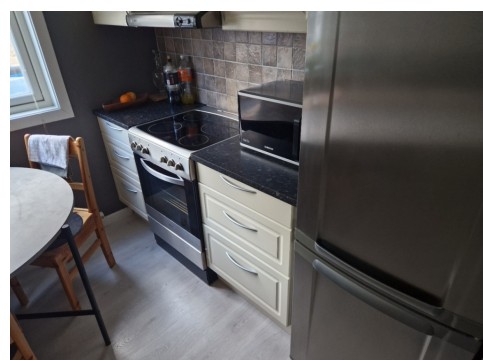
ETASJE 1. > KJØKKEN

! TG 1 Avtrekk

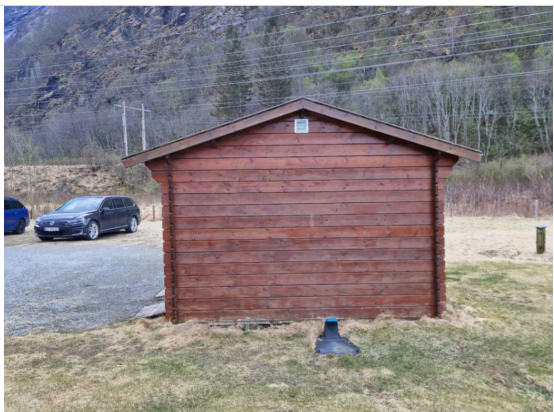
Bod

Normal standard på bygget ut ifra alder/konstruksjon. Ref. beskrivelse under konstruksjon.

Bygget er ikke tilstandsvurdert ihht Forskrift til avhendingslova og NS3600. Dette er kun en enkel beskrivelse.

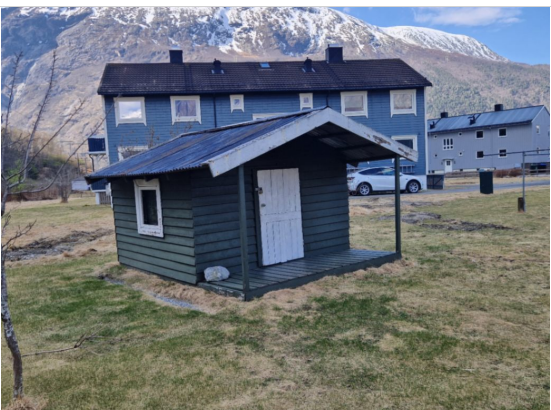
Takkonstruksjonen er av saltaks utforming og er tekket med asfalt belegg. Vegg konstruksjonen er av lafte panel. Innvendig er gulvet av tre-bord. Veggene er av åpne konstruksjoner. Det innvendige taket er av åpne konstruksjoner. Normal standard på bygget ut ifra alder/konstruksjon. Ref. beskrivelse under konstruksjon.

Bygget er ikke tilstandsvurdert ihht Forskrift til avhendingslova og NS3600. Dette er kun en enkel beskrivelse.
