# Tilstandsrapport

Enebolig

Månesvegen 1505, 7970 KOLVEREID

Befaringsdato: 14.05.2025

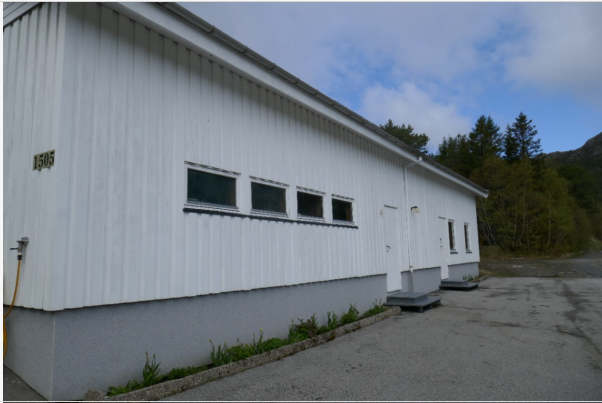
## Garasje

Garasjen har 2 stk porter, 3 stk gangdører og vinduer i normal mengde til nevnte rom.

Bygget er ikke tilstandsvurdert ihht Forskrift til avhendingslova og NS3600. Dette er kun en enkel beskrivelse.
