# Tilstandsrapport

Enebolig

Rossaveien 51 , 4323 SANDNES

Befaringsdato: 17.03.2026

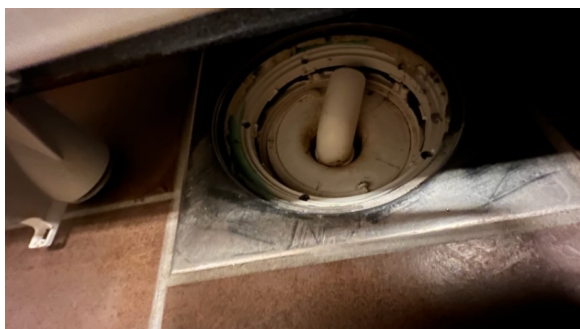
• Det er viktig å merke seg at levetiden til en membran varierer basert på kvalitet, installasjon og bruk. Eldre membraner kan bli sprø og sprekke opp, noe som fører til at de mister sin vanntettende funksjon. Dette kan resultere i vannlekkasjer gjennom vegger og gulv og fuktskader.

Det er ikke registrert tegn til svikt i tettesjikt på befaringstidspunktet. Jevnlig tilsyn anbefales, og utskifting kan vurderes ved oppgradering eller ved tegn til svikt.

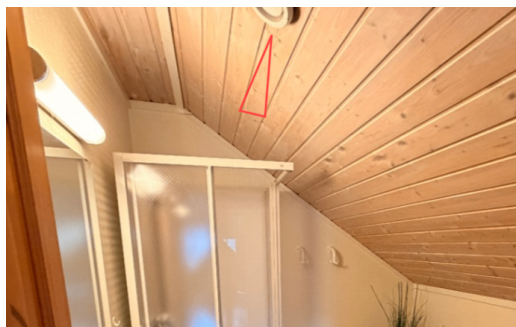
Begrenset ventilasjon kan over tid føre til økt fuktbelastning og redusert innelima.

Det anbefales å etablere mekanisk avtrekk som sikrer god luftutskifting.

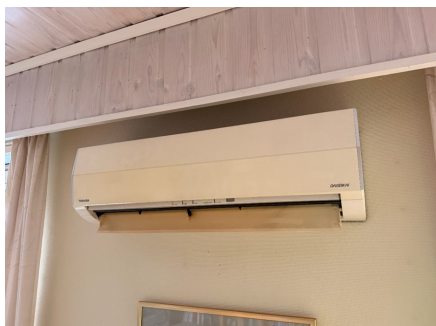
- Det er ikke behov for utbedringstiltak siden varmesentralen fungerer i dag, men ut ifra alder kan skader plutselig oppstå på eldre anlegg.

Manglende service kan påvirke varmeeffekt og energieffektivitet. Service og kontroll av varmepumpe anbefales utført av fagperson for å avklare tilstand og eventuelt behov for utbedring.
