Kværndalskroken 91, 2870 DOKKA

**Dokka - Renoveringsobjekt med  
fin beliggenhet nær Randsfjorden  
- 3 soverom - stor overbygget  
veranda - garasje**

Befaringsdato: 25.04.2025

Rapportdato: 05.05.2025

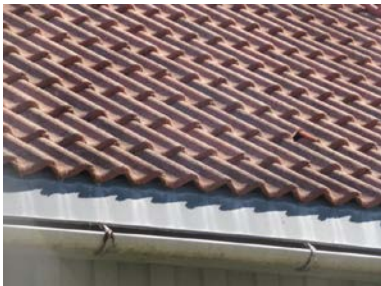
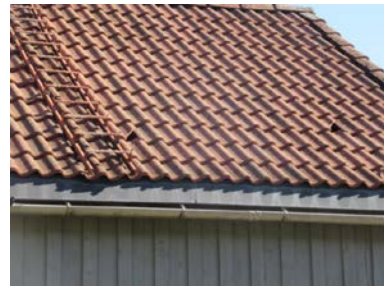
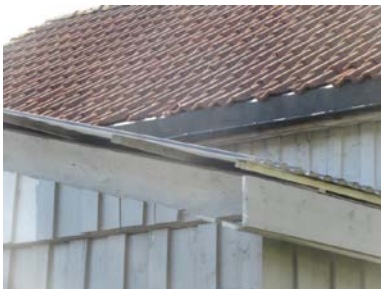
- Det er påvist skader eller avvik på selve taktekingen.
- Mer enn halvparten av forventet brukstid er passert på undertak.
- Det er avvik:

Det er observert flere knuste / skadede taksteiner og skjevheter i overflater som indikerer svikt i lekter og undertakkonstruksjon. Eldre verdivurdering opplyser at takteking er fra 2007, men dette kan ha avvik iht opplyst. Tilbygg inngangsparti har plater av metall hvor det er svak vinkel og gjenstående arbeider. Tilbygg veranda har lysplater som teking. Gjenstående arbeider. Ved befaring var det ikke mulig å komme opp på taket for å vurdere evt undertak eller tilstand på lekter/sløyfer. Det er ikke montert snøfangere slik at evt takskred vil kunne skade tilbygg. Endel mose på takteking.

Taket må utbedres og fullføres.

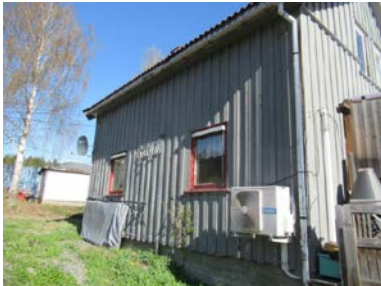
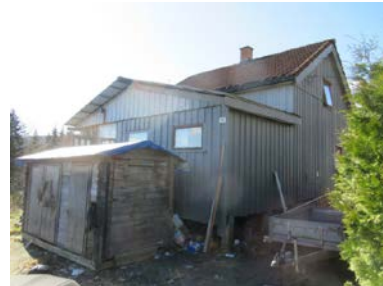
Takrenner og nedløp er montert for hoveddelen, men ikke for tilbygg.

- Det er påvist avvik i beslagløsninger.
- Det mangler snøfangere på hele eller deler av taket, men det var ikke krav om dette på byggemeldingstidspunktet.
- Det mangler snøfangere på hele eller deler av taket, noe som var krav på byggemeldingstidspunktet.
- Mer enn halvparten av forventet brukstid er passert på renner/nedløp/beslag.
- Det er avvik:

Det er påvist avvik og mangler.

Montere snøfangere slik at det ikke blir skader ved snøras fra taket.

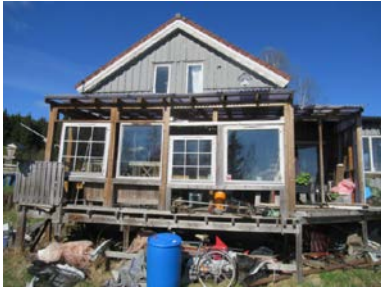
- Åpninger i rekkverk er ikke i henhold til krav i dagens forskrifter.
- Det er ikke montert rekkverk.
- Rekkverket er for lavt i forhold til dagens krav til rekkverkshøyder.
- Det er avvik:

Fullføre arbeider.

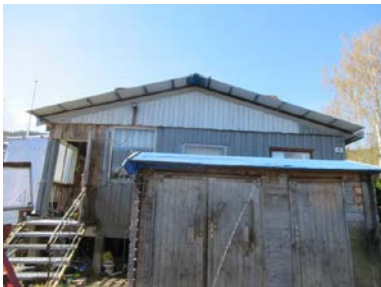
Trapp av metall opp til hovedinngang er en eldre gjenbrukt trapp.

- Åpninger i rekkverk er ikke i henhold til krav i dagens forskrifter.
- Det er ikke montert rekkverk.
- Det er avvik:

Etablere en godkjent trapp til hovedadkomst og trapp til veranda fra terreng eller godkjent rekkverk.

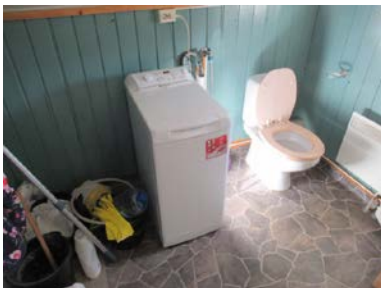
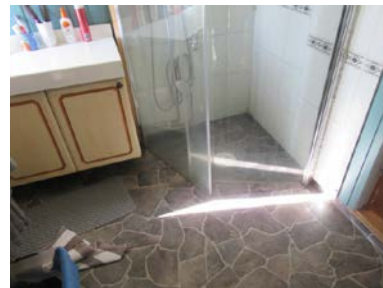
Bad i 2 etg er bygd av eiers bror i 2004.  
Belegg på gulv og panel på vegger hvor det i dusjsone er skrudd våtromsplater på vegg.  
Badet er innredet med toalett, servant med skap, dusj på vegg med foldedører og plass til vaskemaskin.  
Panelovn som varmekilde.  
Gulv har dårlige fallforhold. Rørgjenomføringer ikke utført riktig.  
Våtromsplater skrudd i vegg med synlige skruer.  
Det er ikke utført hulltaking da det er funnet avvik med badet som tilsier at det må bygges nytt bad i sin helhet.

- Våtrommet må totalrenoveres. Alle forhold med tettesjikt, våtsone, sluk m.m. må dokumenteres.
