# Tilstandsrapport

Fritidsbolig

Kaiveien 10, 8752 KONSVIKOSEN

Befaringsdato: 19.01.2026

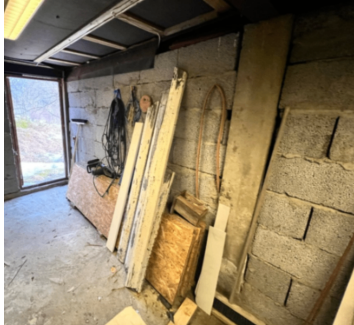
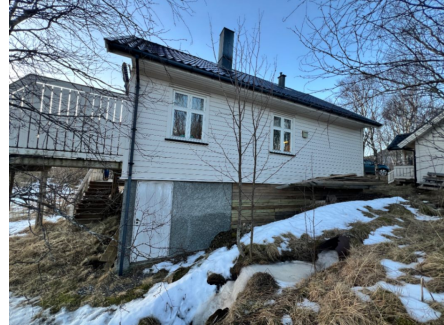
Hytta står på pilarer. Det er murt opp lettklinkermur mellom pilarer på deler av hytta.

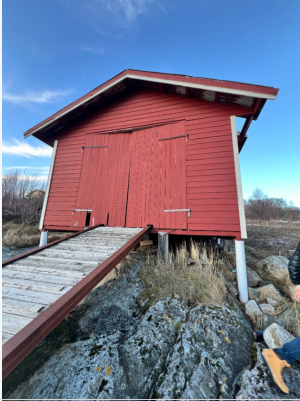
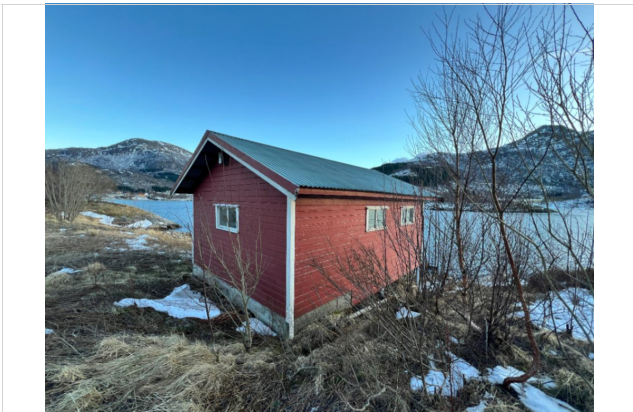
## Naust

Naust er fundamentert på pilarer av betong og tre.  
Vegger av stenderverk, kledd utvendig med liggende kledning.  
Saltakskonstruksjon av takstoler, kledd med trapesformede stålplater.  
Vinduer med koblet glass, enkel panelt dør og port. Porten er noe slitt.  
Det er båtoppsett med vogn og vinsj.  
Det er innlagt strøm.

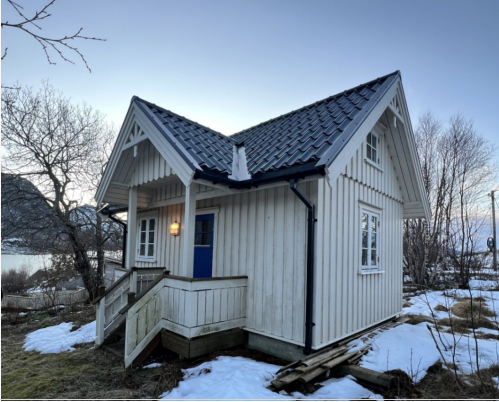
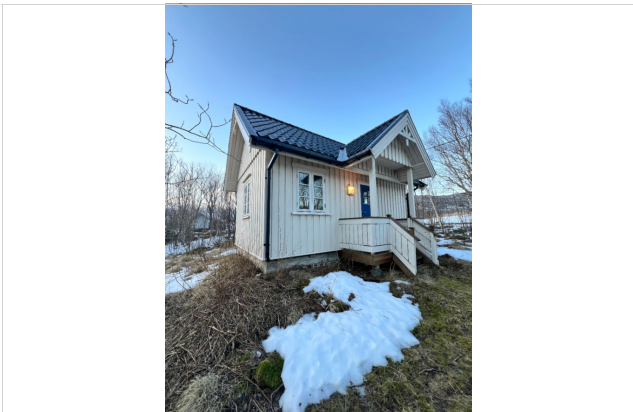
## Anneks

Annekset inneholder oppholdsrom, kjøkken, toalettrom og har hems over deler av bygningen.  
Annekset har tregulv, panel på vegger og tak.  
Kjøkken med minikjøkken med kokeplater, kjøleskap og vask, enkel inredning med ett par overskap og en skuffeseksjon.  
Toalettrom med toalett, vegghengt vask og Ctc varmtvannsbereder på 20 liter fra 2000.  
Annekset er fundamentert på støpt plate.  
Vegger av stenderverk, kledd utvendig med tømmermannskledning.  
Saltakskonstruksjon med drager i møne og sperrer, taket er kledd med panneformede stålplater. Takrenner og nedløp av plast.  
Vinduer av tre med 2 lags isolerglass.  
Malt ytterdør med glass.  
Det er innlagt strøm.

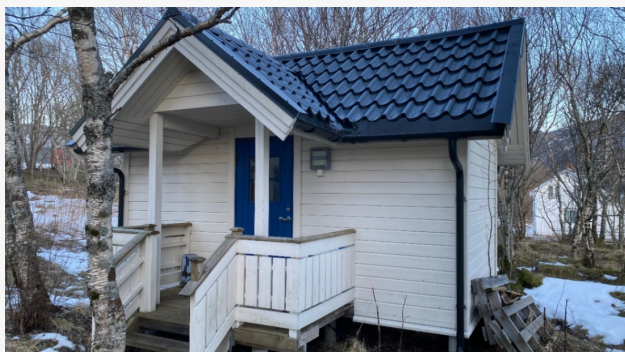
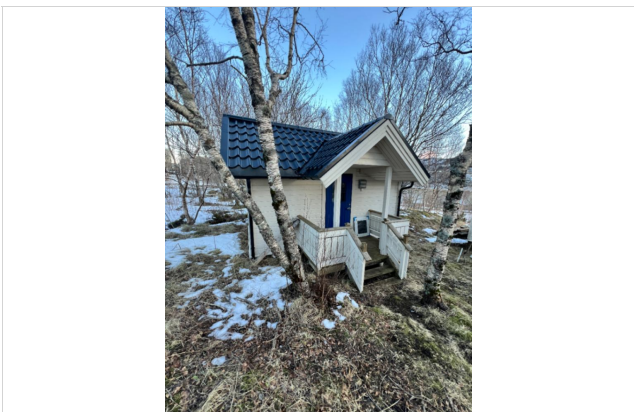
## Utebod

Det anmerkes at uteboden ligger i i grensen mellom disse to eiendommene, 45/93 og 45/161.
