Kaiveien 10, 8752 KONSVIKOSEN

**Fritidsbolig, annek, redskapshus
og naust i vakre Konsvikosen.**

Befaringsdato: 19.01.2026 Rapportdato: 04.05.2026 Oppdragsnr.: 21602-1108 Eiendomsverdi ref nr: Z11294
Autorisert foretak: Helgeland BBL Sertifisert Takstingeniør: Olaf Andreas Karstensen Vår ref: Olaf Karstensen

FRITIDSBOLIG

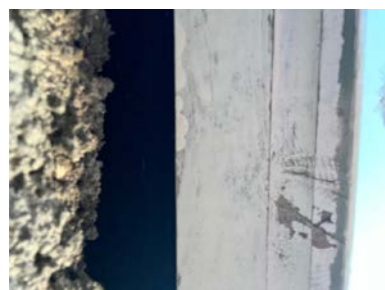
Avvik: • Hele takkonstruksjonen er gjenbygget. Det er ingen mulighet til vurdering utover alder og observasjoner fra underliggende etg.

• Det er registrert symptom på aktivitet fra skadedyr. Takkonstruksjon er gjenbygget og kun vurdert fra knekottene.

• Det er observert merker etter fukt på undertak og bjelker.

TG 2 Takkonstruksjon/Loft

Punktet må sees i sammenheng med Takteking

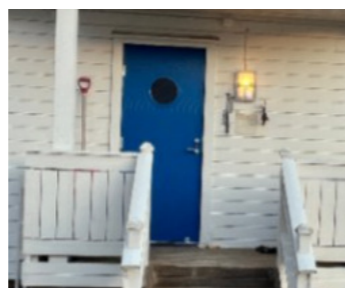
Dør fra loftstue

På altandør i stue er det montert beslag over utvendige fyllinger etter at Litbygg AS har utført renovering av døren. Den har synlige innvendige fuktmerker.

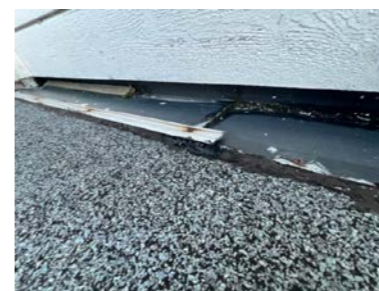
1 TG 2 Balkonger, terrasser og rom under balkonger

Beslag/tekking må undersøkes nærmere og eventuelt utbedres.

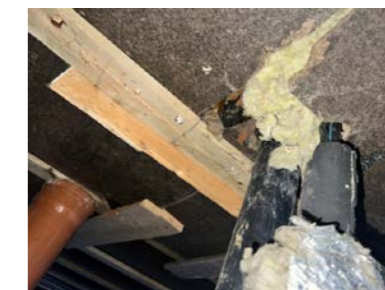
og stubbeloftsplater med åpninger med fare/muligheter for at skadedyr kan komme inn. Deler av krypekjeller er ikke undersøkt pga lav høyde og oppbevaring av utstyr/ved.

Stubbegulv må undersøkes nærmere i sin helhet, og åpninger må tettes.
