# Tilstandsrapport

Enebolig

Moteidet 11, 5305 FLORVÅG

Oppdragsnr.: 22128-1011

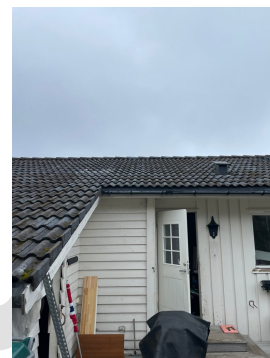
### ! TG 2 Nedløp og beslag

Pipe over tak med beslag.

- Overvåk tilstanden jevnlig. For å få tilstandsgrad 0 eller 1 må beslag/renner/nedløp skiftes ut, men tidspunktet for når dette er nødvendig er vanskelig å si noe om.
- Det er ikke krav om utbedring opp til dagens krav.

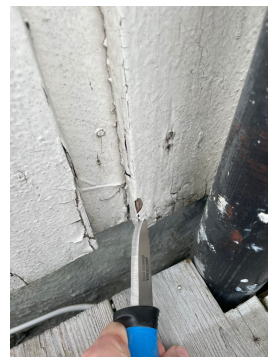
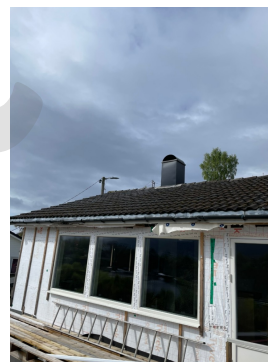
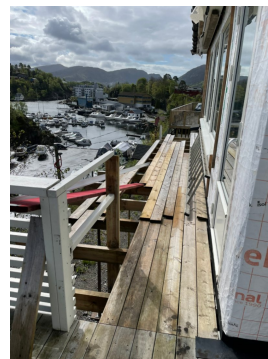
## ! TG 2 Veggkonstruksjon

Det er bindingsverk konstruksjon med liggende og stående trekledning. Deler av kledninger er under renovering. Det er utført stikkprøver i underkant av kledning, rundt vinduer og dører.

- Det er påvist spredte råteskader i bordkledningen.
- Det er avvik:

- Det må gjøres nærmere undersøkelser.

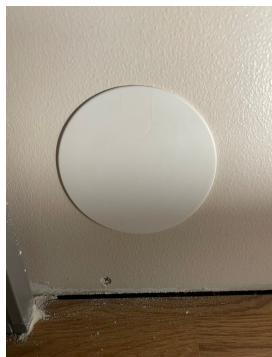
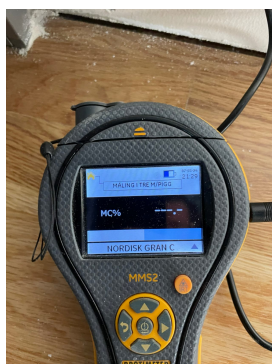
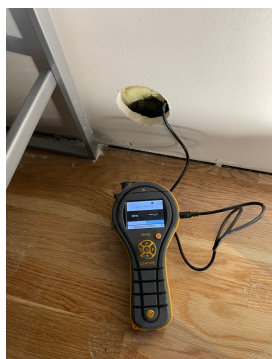
Bad i underetasje med fliser på gulv og baderomsplater på vegger.  
Smøremembran og plastsluk med ukjent utførelse.  
Det er varme i gulv, dusjhjørne og toalett.

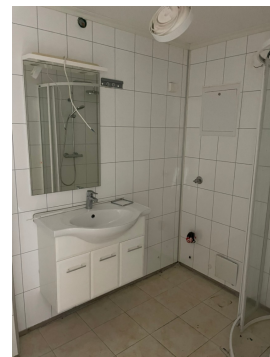
### ! TG 2 Overflater vegger og himling

- Det er avvik:

Det må påregnes oppgraderinger.

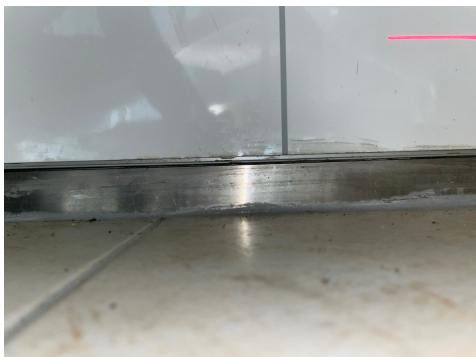
### ! TG 1 Overflater Gulv

Sluk er plassert i dusjhjørne og fall til sluk sjekket med laser.  
Overflate gulv er sjekket for riss, bom i fliser og generell slitasje.

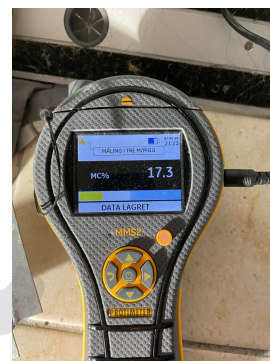
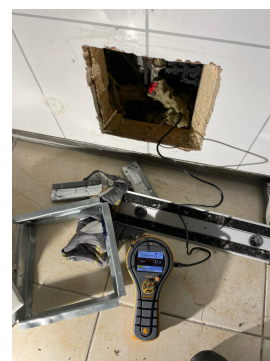
Vaskerom i underetasje med fliser på gulv og malte plater på vegger. Smøremembran og plastsluk med ukjent utførelse. Det er varme i gulv, opplegg for vaskemaskin og utslagsvask.

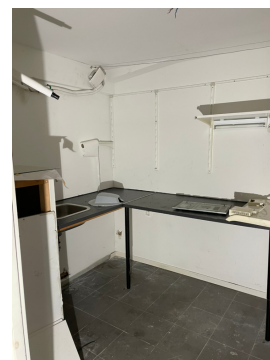
### ! TG 2 Overflater vegger og himling

Det er skader på overflater.

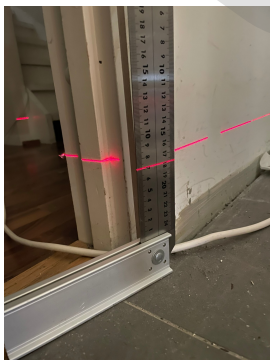
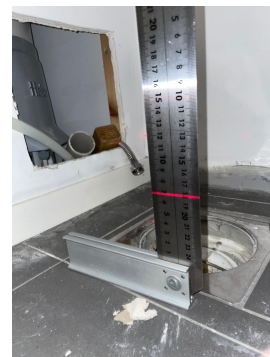
### ! TG 1 Sluk, membran og tettesjikt

Sluk og tettesjikt, kontrollert for utførelse og alder.

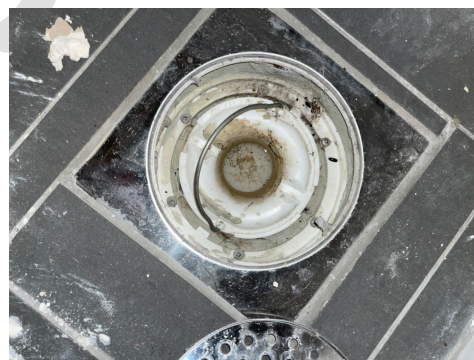
### ! TG 1 Sanitærutstyr og innredning
