# Tilstandsrapport

Enebolig

Moteidet 11, 5305 FLORVÅG

Befaringsdato: 02.05.2025

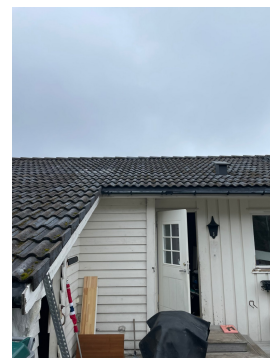
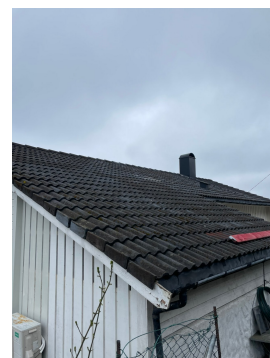
### ! TG 2 Nedløp og beslag

Pipe over tak med beslag.

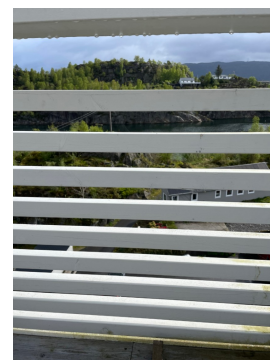
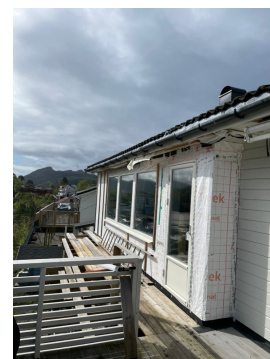
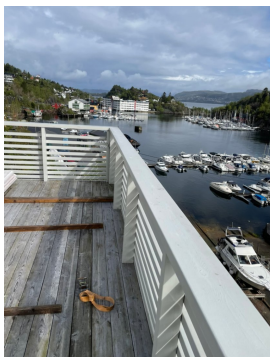
## ! TG 3 Utvendige trapper

Utvendig støpt trapp er testet og kontrollert.

- Rekkverk må monteres for å lukke avviket.

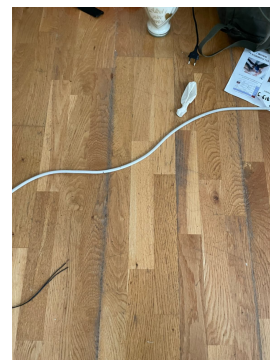
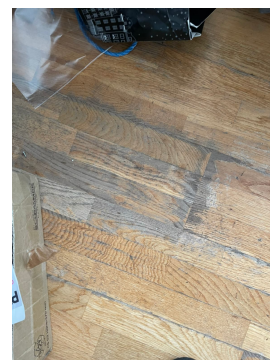
## ! TG 2 Etasjeskille/gulv mot grunn

Gulv mot grunn i betong og etasjeskille i trebjelkelag fra byggeår er kontrollert for horisontal avvik målt med laser.

- For å få tilstandsgrad 0 eller 1 må høydeforskjeller rettes opp. Det vil imidlertid sjelden være økonomisk rasjonelt som et enkeltstående tiltak i en bolig som dette. Dersom boligen en gang skal renoveres, kan man vurdere slike tiltak.

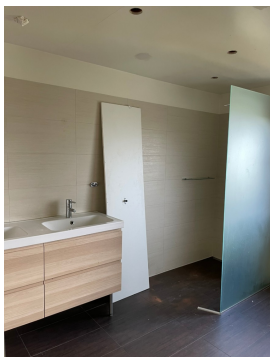
### ! TG 2 Overflater vegger og himling

Det må påregnes oppgradering.

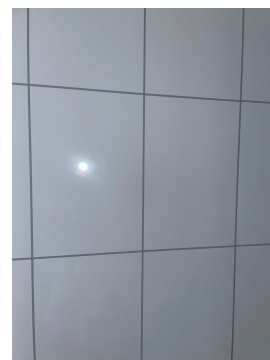
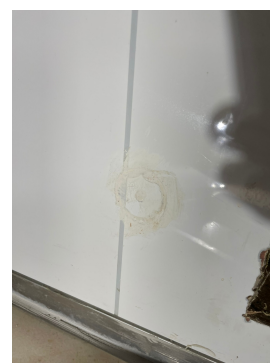
### ! TG 2 Overflater vegger og himling

- Det er avvik:

Det må påregnes oppgraderinger.

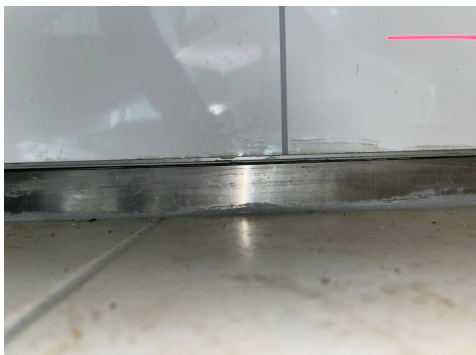
### ! TG 1 Overflater Gulv

Sluk er plassert i dusjhjørne og fall til sluk sjekket med laser.  
Overflate gulv er sjekket for riss, bom i fliser og generell slitasje.

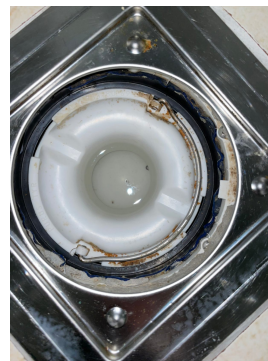
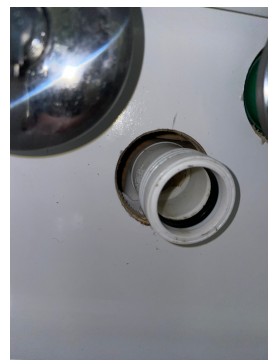
- Løsningen/utførelsen rundt rørgjennomføringer gir fare for fukt inn i konstruksjoner.

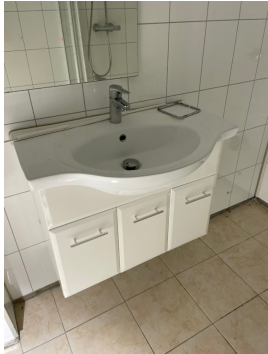
### ! TG 2 Sanitærutstyr og innredning

Anbefaler jevnlig tilsyn.

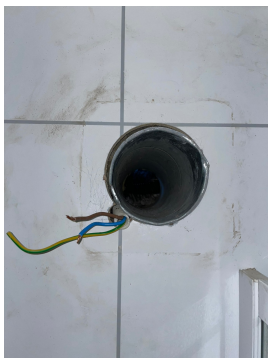
### ! TG 3 Ventilasjon

- Mekanisk avtrekk bør etableres.

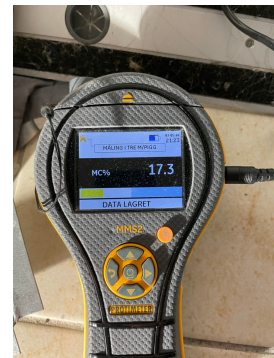
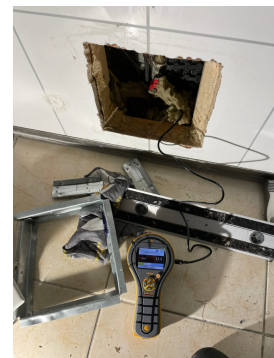
### ! TG 2 Tilliggende konstruksjoner våtrom

- Hulltaking er foretatt og det er påvist avvik i konstruksjonen.

Det er målt 21 wt-% fuktighet. Dette resultatet er i øvre sjikt for fuktmåling uten avvik.

- Gjennomføre ytterligere undersøkelser og foreta utbedring av skade.

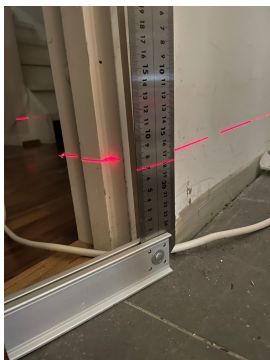
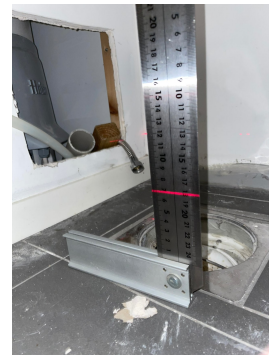
Sluk er plassert under utslagsvask og fall til sluk sjekket med laser.  
Overflate gulv er sjekket for riss, bom i fliser og generell slitasje.

Det må lages tilstrekkelig fall mot sluk.

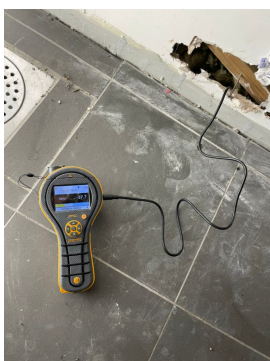
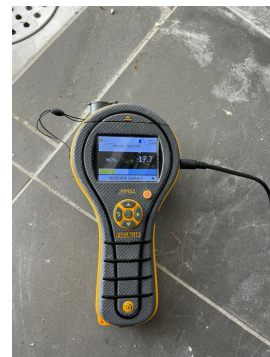
Det er målt 18 wt-% fuktighet. Dette resultatet er i øvre sjikt for fuktmåling uten avvik.

- Hulltaking er foretatt og det er påvist avvik i konstruksjonen.

- Gjennomføre ytterligere undersøkelser og foreta utbedring av skade.

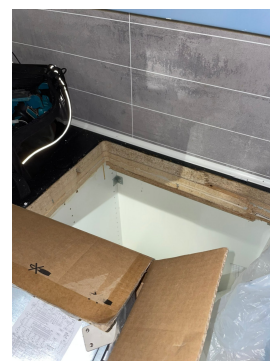
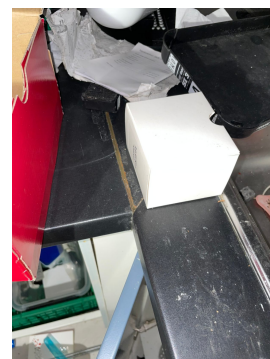
### ! TG 2 Overflater og innredning

Kjøkken i underetasjen med glatte fronter.  
Laminat benkeplate.  
Kjøøl/fryseskap.  
Kjøkkenet er kontrollert for røropplegg, fuktighet, skader og bruks slitasje

- Det er avvik:

Det må påregnes oppgraderinger.

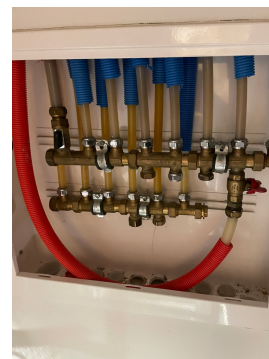
### ! TG 1 Vannledninger

Boligen har rør-i-rør vannrør fra byggeår.  
Systemet er besiktiget i rørskap, og kontrollert for lekkasje, merking og slitasje.

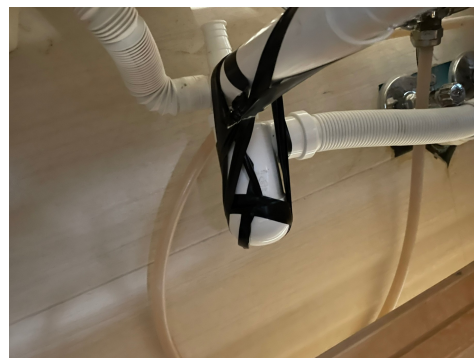
### ! TG 2 Avløpsrør

Avløpsrør av plast, kontrollert for utførelse og lekkasje.

- Anlegget bør sjekkes av fagperson.

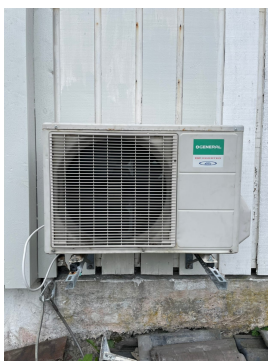
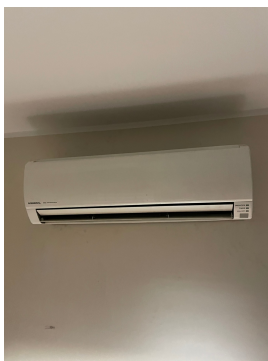
## ! TG 2 Varmesentral

Luft-til-luft varmepumpe fra 2012, plassert i hall.  
Anlegget var ikke i drift på befaringsdag.

- Anlegget må sjekkes av fagperson, som må utføre eventuelle tiltak på anlegget.

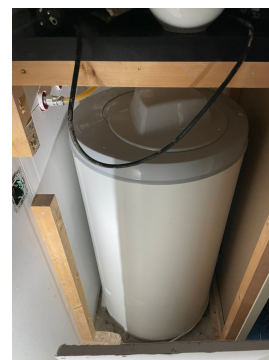
## ! TG 2 Varmtvannstank

Det er en varmtvannstank på ca. 200 liter plassert på vaskerom.

- Det bør etableres tilfredsstillende el-tilkobling etter gjeldende forskrift.

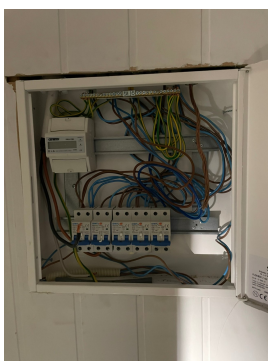
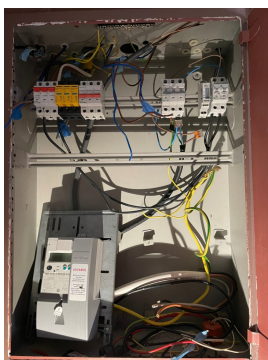
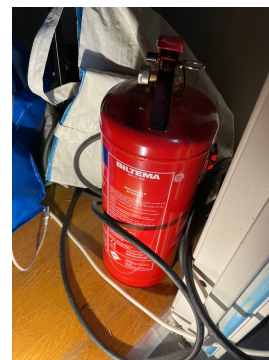
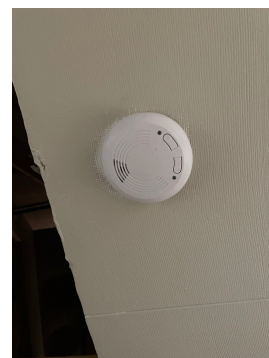
## ! TG 3 Elektrisk anlegg

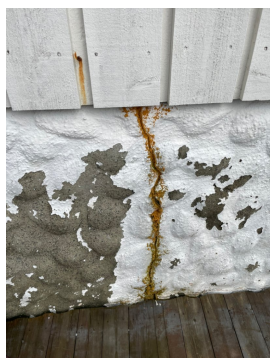
- Grunnmuren har sprekkdannelser.

- Lokal utbedring må utføres.

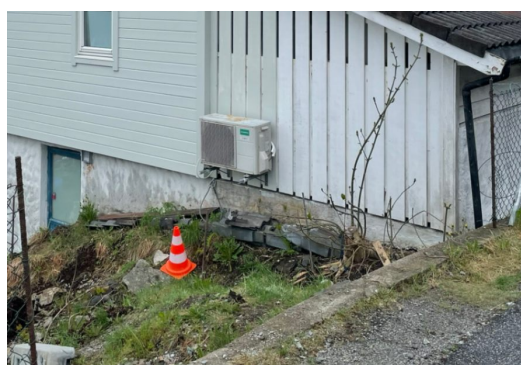
### ! TG 3 Forstøtningsmurer

Forstøtningsmur mot parkeringsplass og terreng.

- Rekkverk/annen sikring på forstøtningsmur må settes opp/utbedres.
