# Heglandsveien 27

Romslig enebolig oppført i 1979 og dobbel garasje fra 1987.

Befaringsdato: 03.11.2025

Rapportdato: 11.11.2025

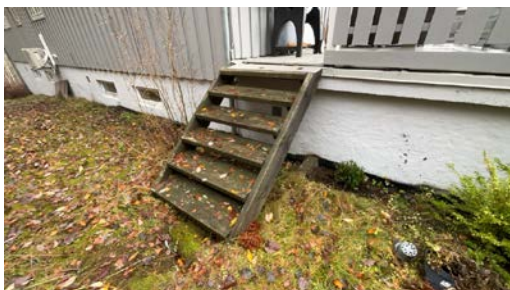
Utvendig trapp i tre.

Det må beregnes utbedringer av utvendig trapp og montering av rekkverk.

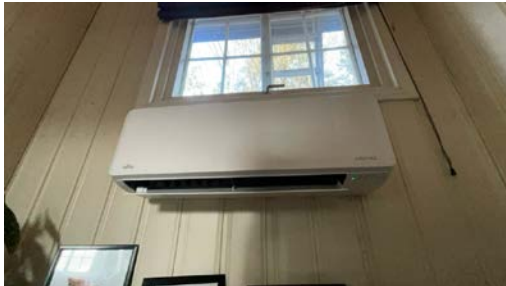
Varmepumpe, innvendig aggregat.

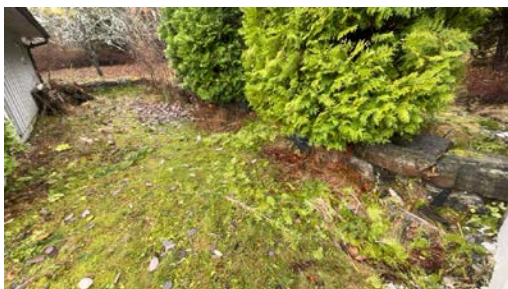
Forstøtningsmurer i naturstein.
