# Tilstandsrapport

Enebolig

Liavegen 15, 2165 HVAM

Befaringsdato: 28.08.2025

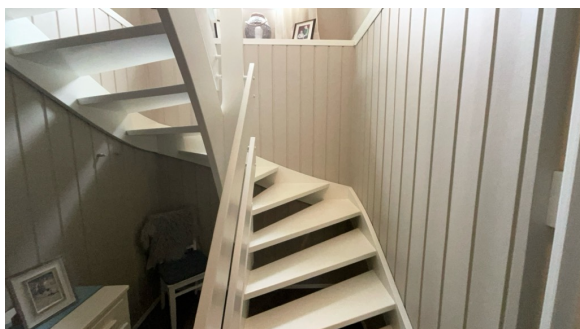
- Håndløper må monteres på vegg for å tilfredsstille krav på byggetidspunktet.
- Åpninger er såpass store at det ut ifra sikkerhetsmessige forhold anbefales å lage mindre åpninger.

Det må påregnes oppussing/utbedringer, om dette ikke utføres kan det medføre nedstatt brukstid. Utbedringer må påregnes pga. sikkerhet, person skader kan oppstå.

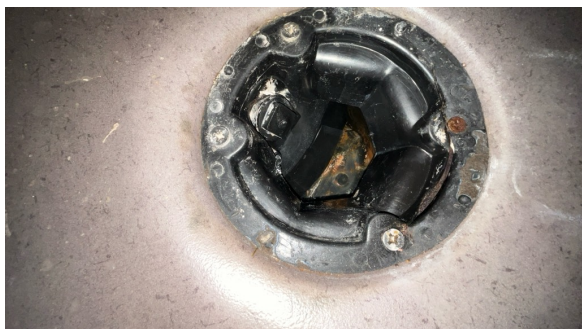
Badet er av eldre dato, og det må påregnes behov for oppgraderinger eller modernisering over tid. Selv om dagens standarder og bruksmønstre for våtrom har endret seg siden disse rommene ble bygget, fungerer de etter forholdene, men det anbefales en gjennomgang og eventuell rehabilitering.

Eldre membraner kan med årene bli svekket og mindre motstandsdyktige mot fukt. For å forebygge risiko for vannskader og sikre lang levetid på bygningsdeler og konstruksjoner, vil det være fornuftig å vurdere tiltak. Dusjkabinett begrenser direkte vannsøl/vann-belastning på vegger og gulv.

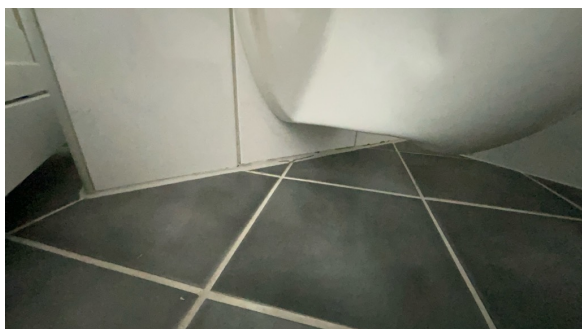
- Ved implementering av innebygget sisterne var det ikke krav om lekkasjesikring, konstruksjonen bør jevnlig observeres.
- Uten dreneringsløsning/lekkasjesikring kan lekkasjer pågå over lang tid uten å bli oppdaget. Dette kan føre til omfattende fuktskader i omkringliggende byggematerialer.

Ved lekkasje som ikke synliggjøres kan dette medføre vannskader på badet samt tilstøtende konstruksjoner, samt vann gir gode vekstvilkår for sopp og råteskader. Det må etableres mulighet for synliggjøring av lekkasjevann ved innebygget sisternen.

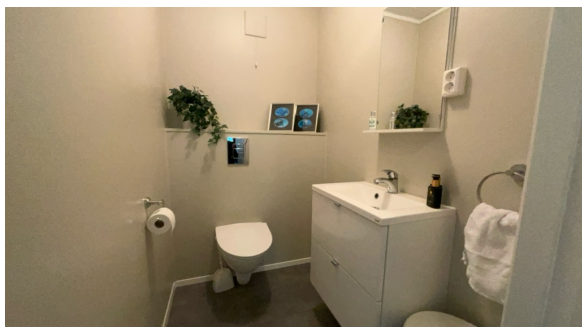
- Mekanisk avtrekk bør etableres på toalettrom.

Konsekvens kan være dårlig innneklima som kan gi kondensskader.

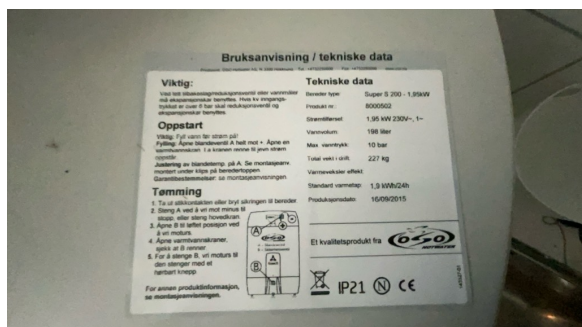
Nedsatt funksjonsevne på VVB kan gi økte kostnader ved oppvarming av vann samt kostnader med utskiftninger må påregnes.
