Maurstien 19B, 3218 SANDEFJORD

# Tilstandsrapport

Befaringsdato: 07.10.2025

Rapportdato: 12.10.2025

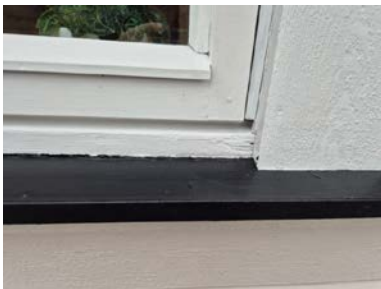
TG 2 er gitt basert på en helhetsvurdering av generell slitasjegrad på vinduer av eldre dato med noe værslitt treverk. Det er påvist påbegynte råteskader i karm på kjøkkenvindu. Beslag under stuevinduer er kortere enn vannbrettet.

Påbegynt råte i vinduskarm.

Det bør vurderes utskifting eller utbedring av vinduene, spesielt der funksjonaliteten er redusert og tettelisten er slitt. Dersom tiltak ikke gjennomføres, kan det oppstå økt varmetap, trekk, kondens og ytterligere forringelse av treverket, noe som kan medføre behov for mer omfattende reparasjoner på sikt.

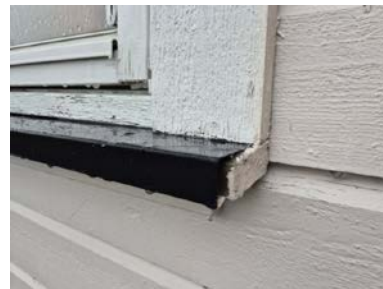
Værslitt treverk og for kort beslag til vannbrett.
