# Tilstandsrapport

Enebolig

Arne Broens veg 1, 2110 SLÅSTAD

Befaringsdato: 15.04.2025

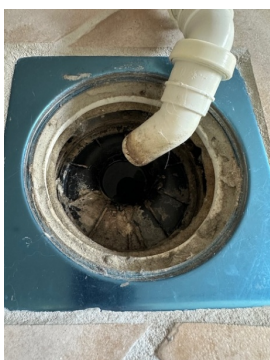
Gulvfliser med varme. Høydeforskjell på gulv fra dørterskel til topp slukrist er 30 mm. Generelt skal det kommenteres om fliser, at ved normal liming er det mangelfull fylling av lim under 10-20% av fliser og bom i deler/hele fliser kan forekomme.

- Tilgang til sluk må bedres både for inspeksjon og rengjøring.
- Overvåk tilstanden jevnlig. For å få tilstandsgrad 0 eller 1 må slukløsningen skiftes ut og sannsynligvis må også membransjiktet skiftes/utbedres. Det er imidlertid vanskelig å si noe om tidspunktet for når dette er nødvendig.

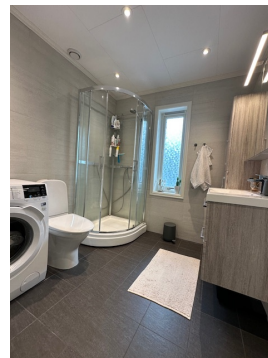
- Det er påvist skader på innredning.

Mindre skade/merke på skuffefront.

- Det er ikke behov for utbedringstiltak.

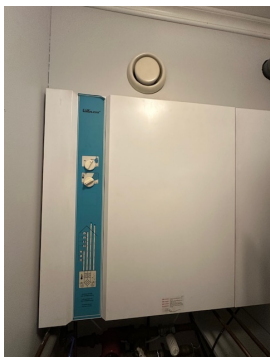
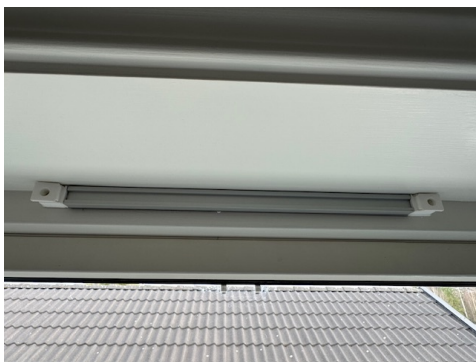
## TG 2 Varmesentral

Dobbeltmantlet bereder i teknisk rom. Varmtvannet varmes opp med strøm.

- Det er ikke behov for utbedringstiltak siden varmesentralen fungerer i dag, men ut ifra alder kan skader plutselig oppstå på eldre anlegg.

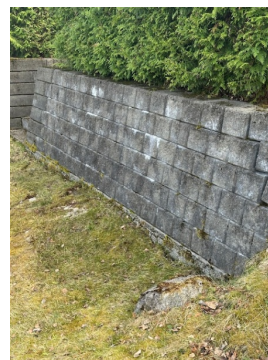
### TG 2 Terrengforhold

Huset ligger i skrående terreng, men tomten er terrassert og tilnærmet v/rundt huset og garasje.
