# Tilstandsrapport

Enebolig

Gjerdsvegen 7, 5650 TYSSE

Befaringsdato: 27.06.2025

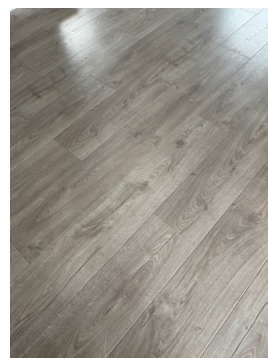
- Det er målt høydeforskjell på mellom 15-30 mm gjennom hele rommet. Tilstandsgrad 2 gis med bakgrunn i standardens krav til godkjente måleavvik.

- For å få tilstandsgrad 0 eller 1 må høydeforskjeller rettes opp. Ytterligere undersøkelser må foretas for å få kartlagt omfanget for utbedring.

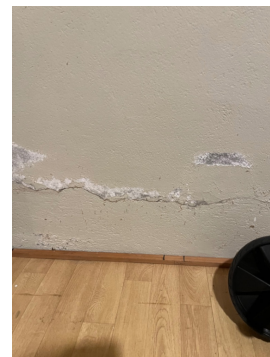
## ⚠ TG 2 Rom Under Terreng

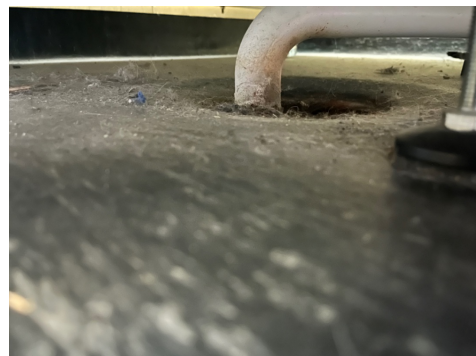
### ! TG 2 Sanitærutstyr og innredning

Fungerer med dette avvik

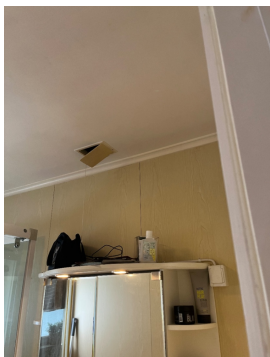
### TG 1 Tilliggende konstruksjoner våtrom

Det må dog påregnes oppgradering på sikt og frem til dette anses jevnlig tilsyn og vedlikehold som vesentlige tiltak.

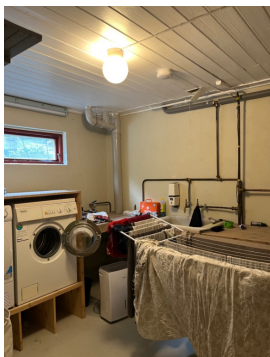
### ! TG 2 Tilliggende konstruksjoner våtrom

Det anbefales jevnlig tilsyn og begrenset bruk frem til oppgradering besluttet.

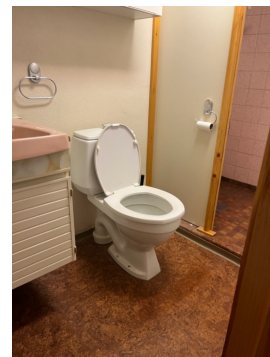
### ! TG 2 Tilliggende konstruksjoner våtrom

Jevnlig tilsyn anbefales.

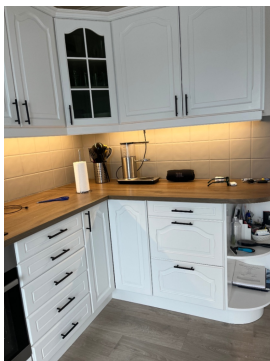
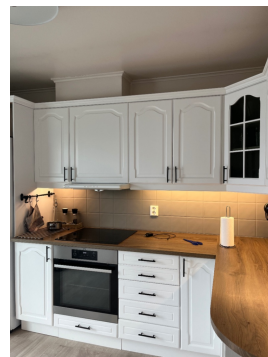
#### ! TG 1 Avtrekk

Ventilator montert over platetopp på kjøkken.
