# Tilstandsrapport

Boligbygg med flere boenheter

Drognestoppen 5, 2150 ÅRNES

Befaringsdato: 02.03.2026

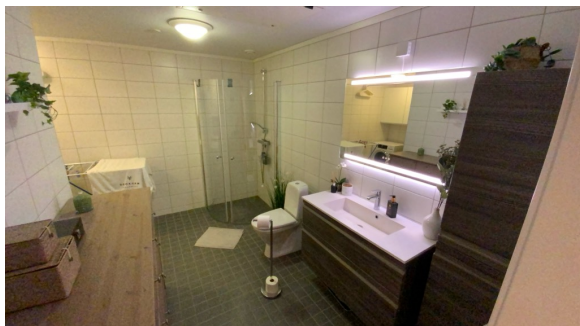
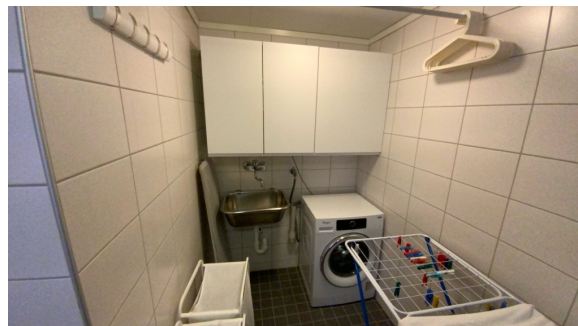
## 2.ETASJE > BAD/VASKEROM

### ! TG 1 Overflater vegger og himling

- Det er påvist at noen fliser har bom (hulrom under).
- Det er påvist avvik i fallforhold til sluk i forhold til krav i forskrift på byggetidspunktet.

- Til tross for avviket i fall/høydeforskjell til sluk, vil gulvet fortsatt kunne lede vann mot sluket, men med redusert effektivitet. Dette kan potensielt øke risikoen for vannansamling i enkelte områder av badet.
- Selv om bom eller hull i fliser ikke alltid er et umiddelbart problem, bør det overvåkes nøye for eventuell utvikling i sprekker i flisfuger e.l. oppstår. Dette må en foreta tiltak for, for å begrense utviklingen.
