# Tilstandsrapport

Enebolig

Theodor Dahls veg 25 , 4355 KVERNALAND

Rapportdato: 02.03.2026

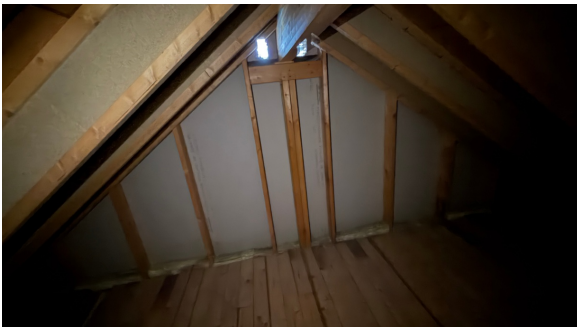
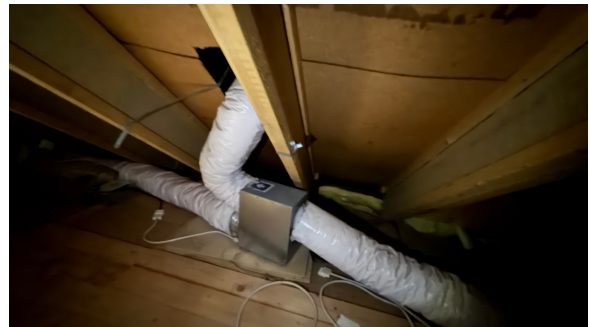
Lufting av takkonstruksjonen bør forbedres for å redusere risikoen for fuktskader pga kondensering.

Riss kan medføre økt risiko for vanninntrengning og fuktpåvirkning i underliggende konstruksjon over tid.

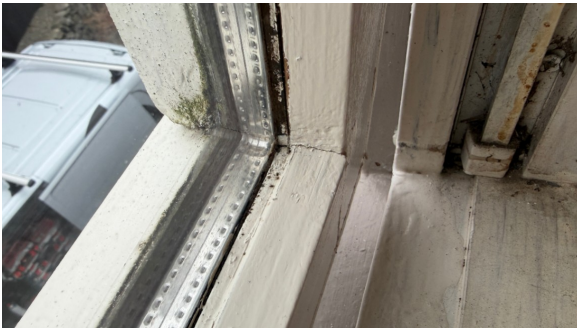
Normal slitasje og nedbrytning i overflater kan over tid medføre behov for vedlikehold eller utskifting av enkeltkomponenter.

Gjentatt kondens kan bidra til videre overflateskader og økt risiko for fuktrelaterte skader i karm.

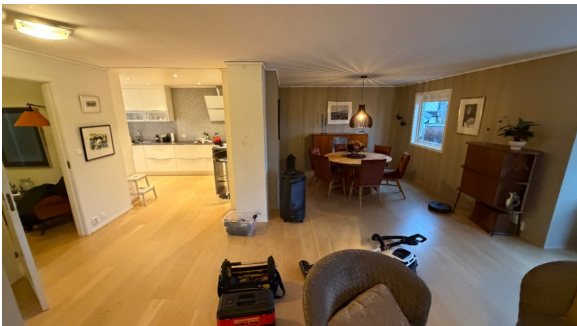
-Det registreres stedvis riss/sprekker i plateskjøter over dører i boligen. Forholdet vurderes som normalt relatert til bevegelser i konstruksjonen, og er i hovedsak av kosmetisk karakter. Videre sprekkdannelse kan forekomme over tid.

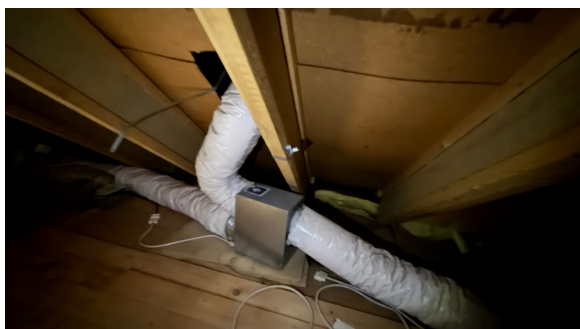
Ventilasjonsanlegget er av eldre type og kan ha begrenset gjenværende teknisk levetid. Redusert effekt eller behov for utskifting kan påregnes over tid.
