Tilstandsrapport

Kårbolig

Åsemyrvegen 25, 2930 BAGN

Befaringsdato: 29.11.2024

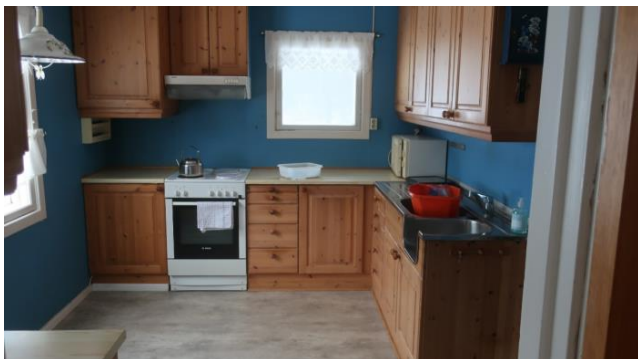
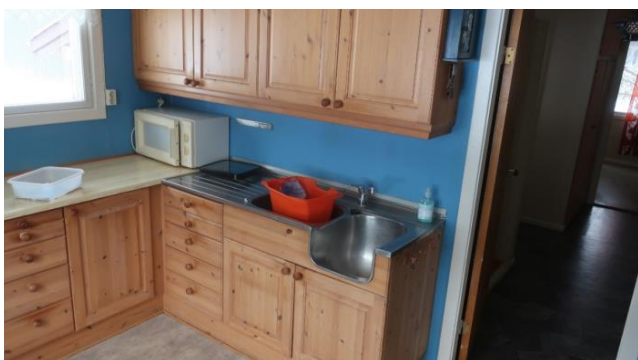
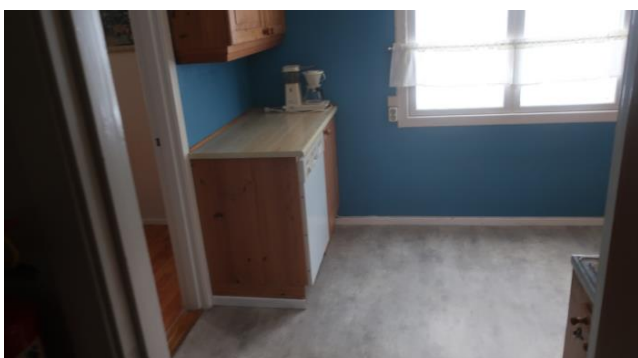
Regner med at innredningen vil bli skiftet ut, kan benyttes som benker og skap på vaskerom e.l.

Kostnadsestimat: 100 000 - 300 000
