# Verditakst/tilstandsrapport over "Olmhushagen"

**Småbruk/villaeiendom med seter.**

**Åsemyrvegen 25 og 27, 2930 BAGN**

Dato befaring: 27.11.2024

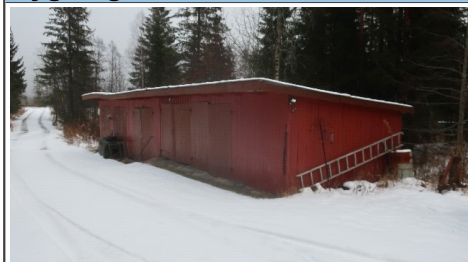
## Redskapshus

Byggeår: 1962 Kilde: .  
Tilbygg (i 1980) Bygd inntil to lagerrom ca 1980.

Fundamentert på støpt ringmur.  
Støpt gulv.  
Vegger i uisolert bindingsverk, panelt utvendig med låve-panel.  
Skråtak konstruksjon.  
Taket er tekket med bølgeblekkplater.  
Fem portåpninger med enkle labankdører.  
God lagerplass og gasjer.

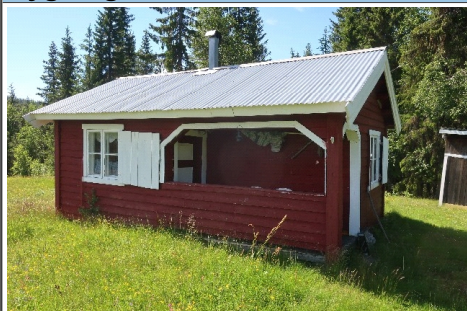
## Seterhus

Byggeår: 1942

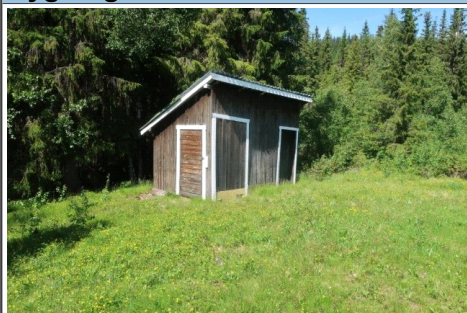
## Uthus

Konstruksjoner og innvendige forhold - Uthus
<b>Bygning, generelt</b> Uthus med ved/redskapsbod og utedo. Enkelt fundamentert på steiner på terreng. Trebjelkelag og tregulv. Vegger i uisolert bindingsverk, panelt utvendig med låvepanel. Skråtak. Taket er tekket med bølgeblekkplater. Enkle labankdører.
