Skaderapport

| Informasjon om skaden | |
|---|--|
| Skadenummer | 3068168600004 |
| Skadestedets adresse | Infanterivegen 2 7713 Steinkjer |
| Besiktigelsesdato | 23.05.2024 |

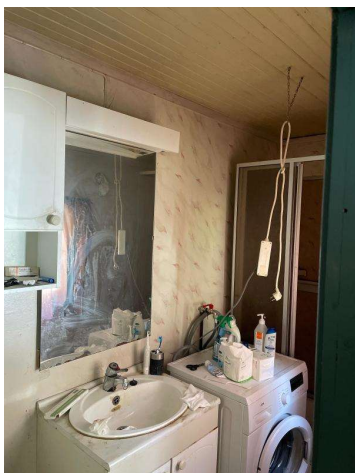
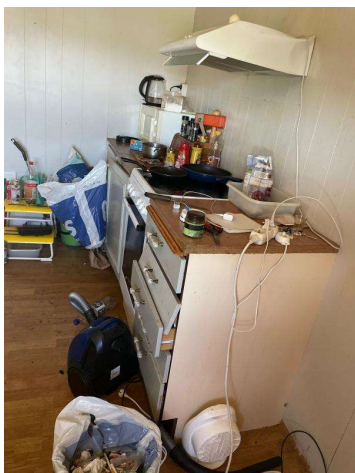
Baderom.

Det registreres i all hovedsak svisskader på våtromsbelegg og mindre sotpartikler på øvrige overflater. Noe gjenstående vann på gulvet registrert.

- Riv/fjern innredninger og utstyr.
- Overflater på gulv, vegger fjernes i sin helhet.
- Deretter bygger man opp gulv og vegger med nye tilsvarende overflater.
- Ny innredning, dusjkabinett og gulvmontert wc etableres.
- Noen tilpasningsarbeider, elektriker/ rørleggerarbeid samt rigg/driftskostnader og ryddetiltak må påregnes og hensyntatt.

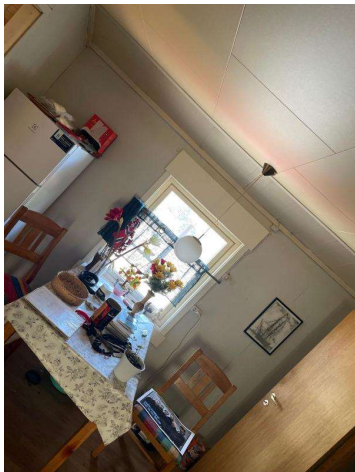
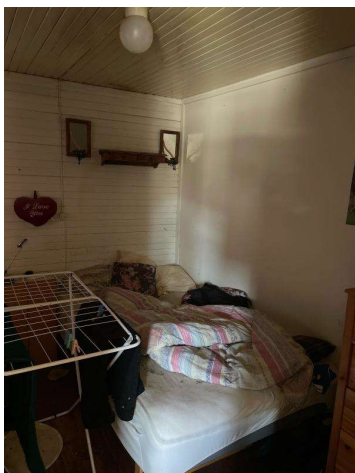
Deler av kjøkken.

Det registreres mindre utsvellinger i laminatskjøt og avtagende sotpartikler.

- Riv/fjern og ny-montering av laminatgulv.
- Ny-montering av listverk.
- Nedvasking av overflater.
